# *Ministero delle Infrastrutture e dei Trasporti*

## *Ufficio Circondariale Marittimo*

## Ordinanza n. 26/2012

IL CAPO DEL CIRCONDARIO MARITTIMO E COMANDANTE DEL PORTO DI MONOPOLI

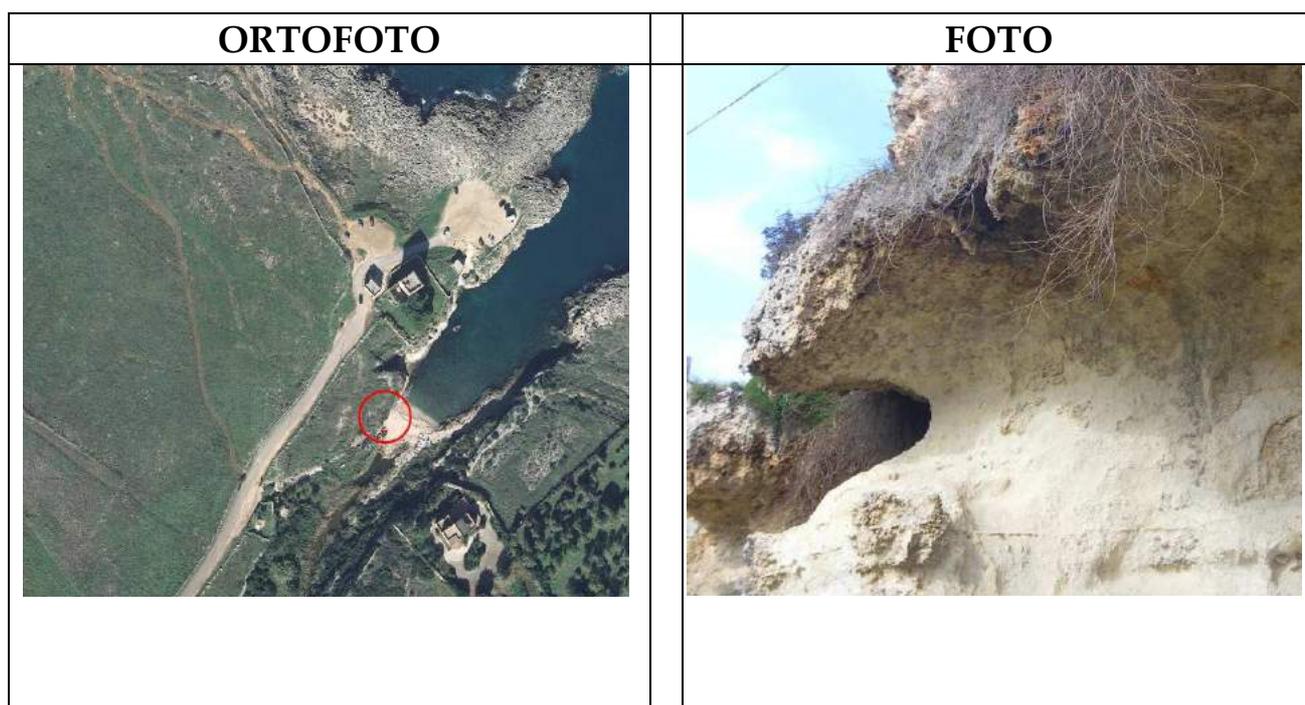
Comune:	Monopoli
Località:	Cala Incine

M01 - Mensola in calcarenite tenera, biancastra, con presenza di bioturbazioni fossili.

✓	Segnalazione con cartellonistica		Interdizione con transenne fino a ..... m. dal ciglio per una lunghezza di ..... mt.
	Interdizione con rete plastificata	✓	Interdizione da mare Interdizione da mare (eventualmente con boe) per un raggio di mt. 50 dalla battigia.
	Interdizione a carico di privati	✓	Interdizione al transito di persone e veicoli con transenne davanti al tratturo.

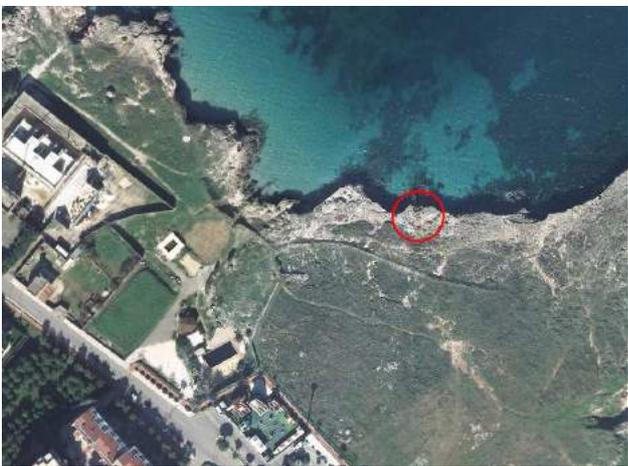
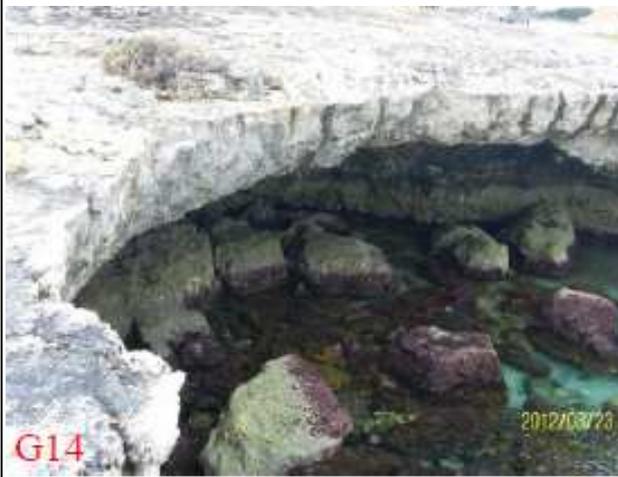
Comune:	Monopoli
Località:	Via Procaccia

G14 - Grotta in roccia calcarenitica facente parte del complesso di cavità sotterranee a cui appartengono i pozzi di crollo a monte.

✓	Segnalazione con cartellonistica		Interdizione con transenne davanti alla grotta
✓	Interdizione con rete plastificata dell'area intorno alla grotta per una lunghezza di 30 m e una profondità dal ciglio di 10 metri.	✓	Interdizione da mare (eventualmente con boe) per un raggio di mt. 50.
	Interdizione a carico di privati		Interdizione al transito di persone e veicoli

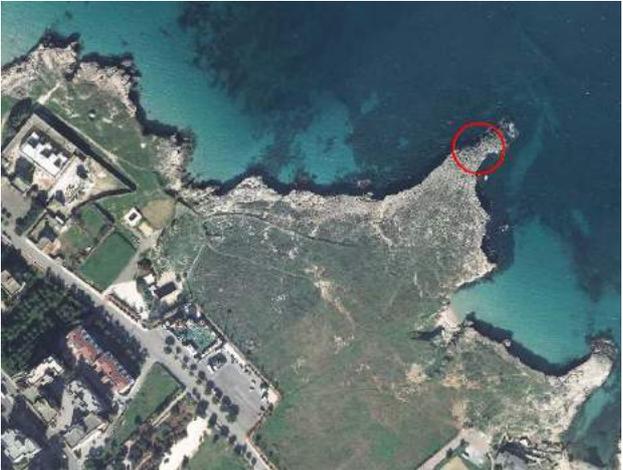
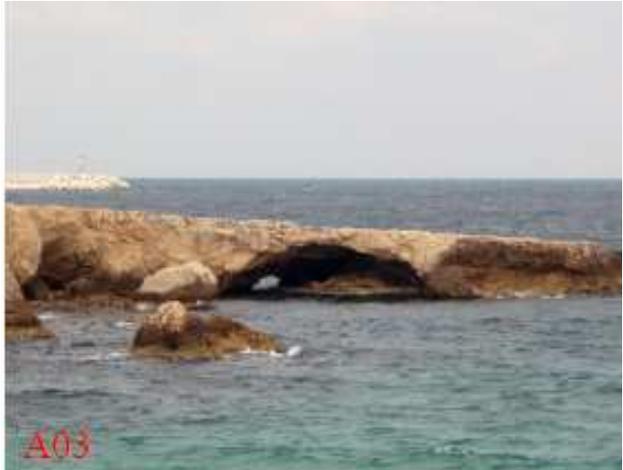
Comune:	Monopoli
Località:	Porto Verde

A03 - Ponte in roccia calcarenitica con esigui spessori.

✓	Segnalazione con cartellonistica		Interdizione con transenne davanti alla grotta
	Interdizione con rete plastificata dell'area intorno		Interdizione da mare 25
	Interdizione a carico di privati	✓	Interdizione al transito di persone e veicoli con rete plastificata per tutta la larghezza del promontorio, da posizionare 5 m a monte degli scogli emergenti dal mare sul lato destro.

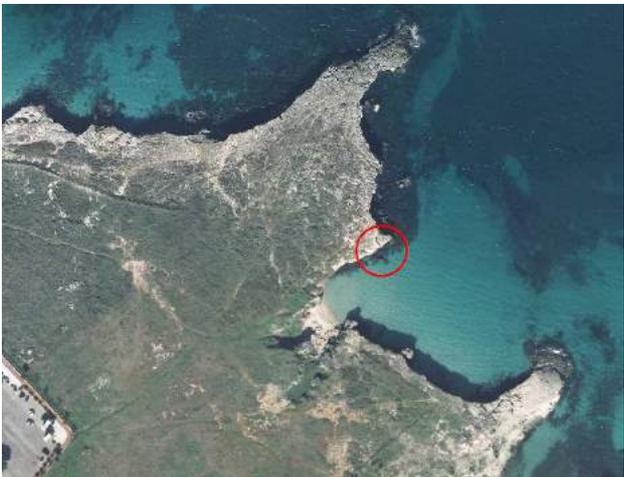
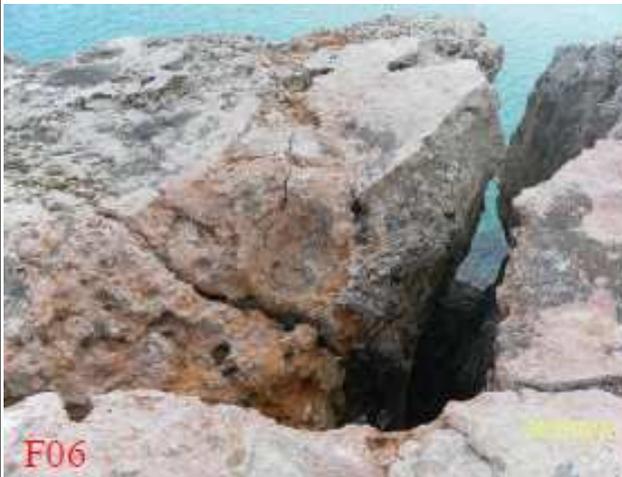
Comune:	Monopoli
Località:	Porto Verde

F06 - Crepaccio con blocco parzialmente distaccato.

✓	Segnalazione con cartellonistica	Interdizione con transenne davanti alla grotta
✓	Interdizione con rete plastificata dell'area intorno alla frattura.	Interdizione da mare 25
	Interdizione a carico di privati	Interdizione al transito di persone e veicoli

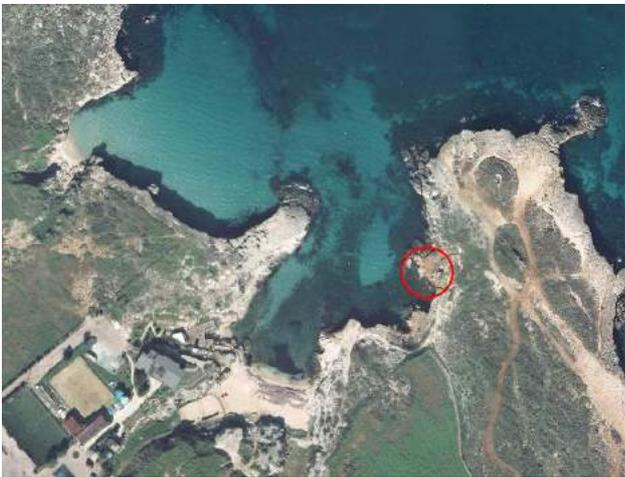
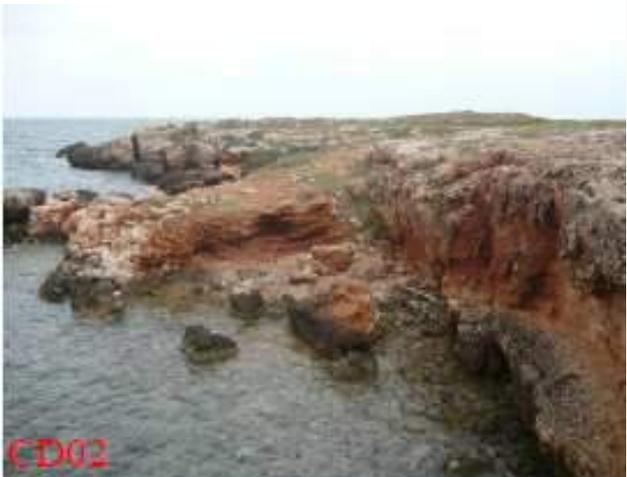
Comune:	Monopoli
Località:	Porto Paradiso

CD02 - Zona di crollo per erosione differenziale su litologie differenti.

✓	Segnalazione con cartellonistica	Interdizione con transenne davanti alla grotta
✓	Interdizione con rete plastificata lungo tutta l'area instabile e profondità di 10 m dal ciglio della scarpata.	Interdizione da mare 25
	Interdizione a carico di privati	Interdizione al transito di persone e veicoli

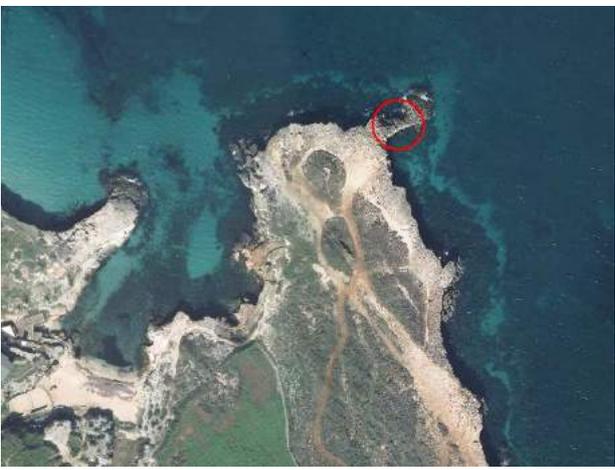
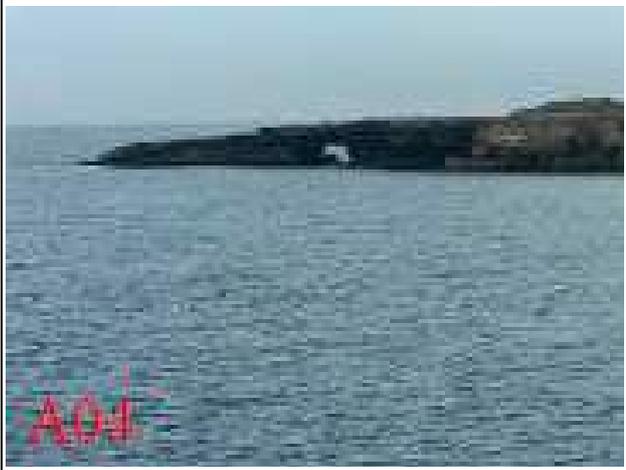
Comune:	Monopoli
Località:	Porto Paradiso

A04 - Ponte in roccia calcarenitica di esiguo spessore.

<input checked="" type="checkbox"/>	Segnalazione con cartellonistica		Interdizione con transenne davanti alla grotta
	Interdizione con rete plastificata dell'area intorno		Interdizione da mare 50
	Interdizione a carico di privati	<input checked="" type="checkbox"/>	Interdizione al passaggio di persone e transito di veicoli con rete plastificata per tutta la larghezza del promontorio, a 5 m a monte dell'inizio del ponte di roccia.

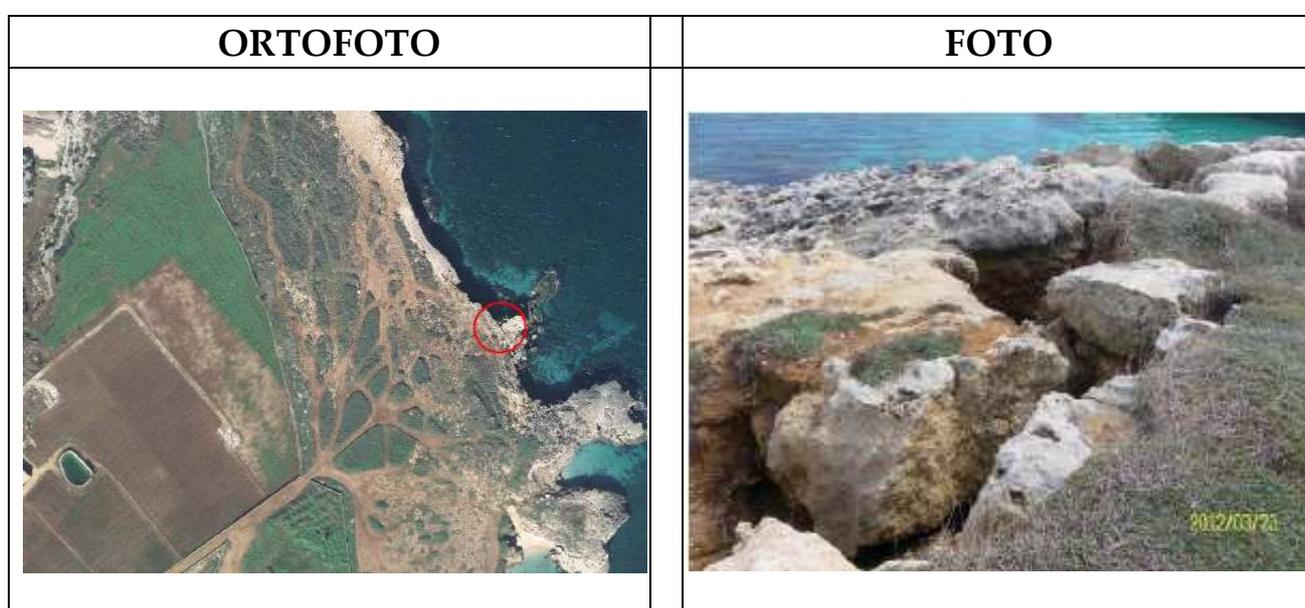
Comune:	Monopoli
Località:	A sud di Porto Paradiso

F08 - Crepaccio ampio e profondo che separa la falesia da un corpo di frana da crollo.

✓	Segnalazione con cartellonistica	Interdizione con transenne davanti alla grotta
✓	Interdizione con rete plastificata lungo tutta l'area fratturata e 10 m a monte del crepaccio.	Interdizione da mare 50
	Interdizione a carico di privati	Interdizione al transito di persone e veicoli

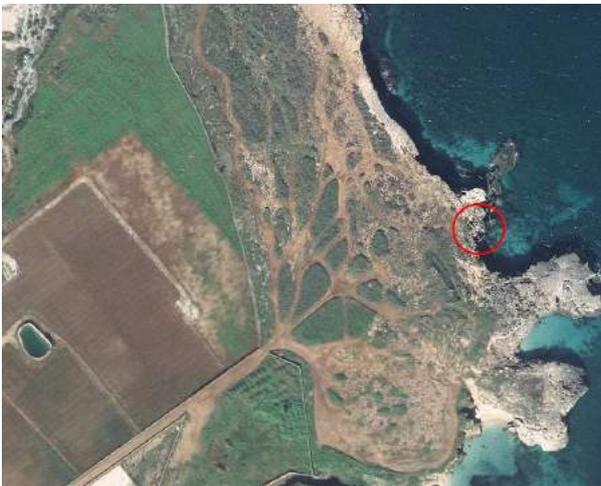
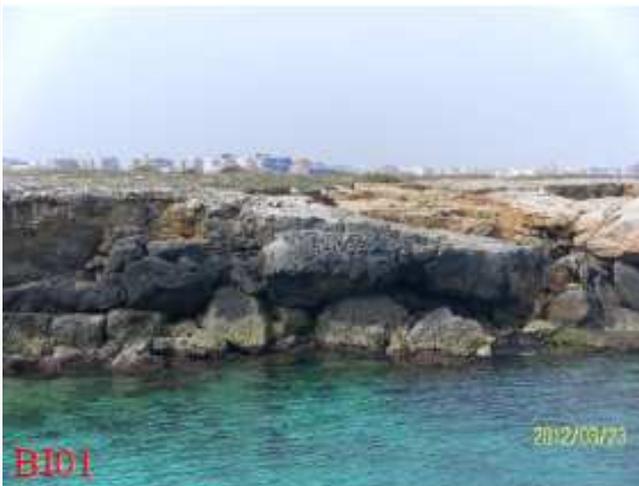
Comune:	Monopoli
Località:	A sud di Porto Paradiso

BI01 - Blocco instabile.

✓	Segnalazione con cartellonistica		Interdizione con transenne davanti alla grotta
	Interdizione con rete plastificata lungo tutta l'area fratturata e 10 m a monte della stessa.	✓	Interdizione da mare Interdizione da mare (eventualmente con boe) per un raggio di mt. 50.
	Interdizione a carico di privati		Interdizione al transito di persone e veicoli

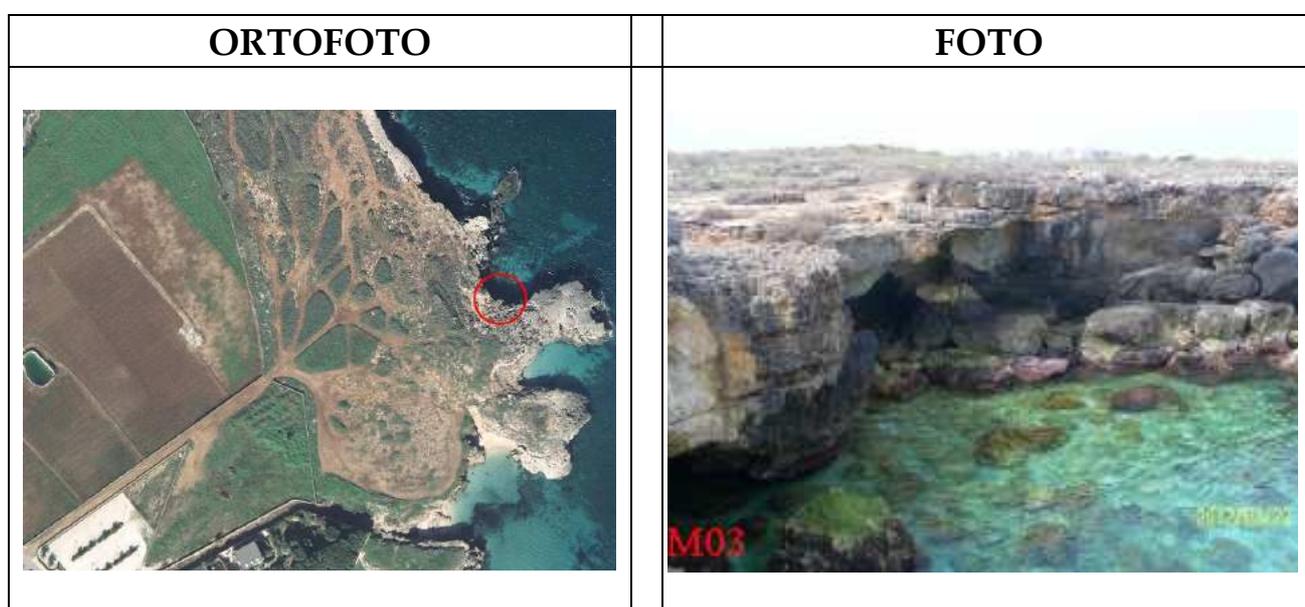
Comune:	Monopoli
Località:	A sud di Porto Paradiso

M03 - Mensola aggettante di circa 40 cm.

✓	Segnalazione con cartellonistica		Interdizione con transenne davanti alla grotta
✓	Interdizione con rete plastificata lungo tutto lo sviluppo della cavità e 10 m a monte della stessa.	✓	Interdizione da mare Interdizione da mare (eventualmente con boe) per un raggio di mt. 50.
	Interdizione a carico di privati		Interdizione al transito di persone e veicoli

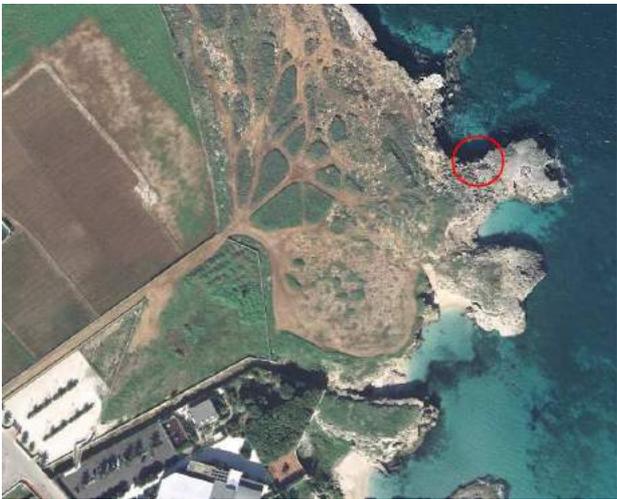
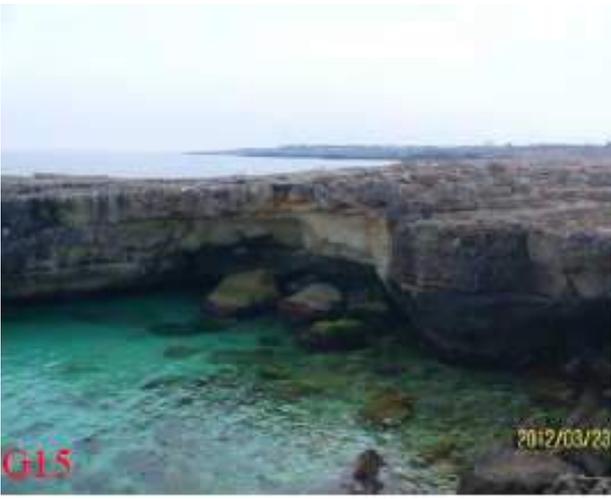
Comune:	Monopoli
Località:	A sud di Porto Paradiso

G15 - Grotta con pozzetto di crollo nella parte centrale della volta.

✓	Segnalazione con cartellonistica		Interdizione con transenne davanti alla grotta
✓	Interdizione con rete plastificata per 10 m lungo la costa e a distanza di 10 m dal ciglio della falesia.	✓	Interdizione da mare Interdizione da mare (eventualmente con boe) per un raggio di mt. 50.
	Interdizione a carico di privati		Interdizione al transito di persone e veicoli

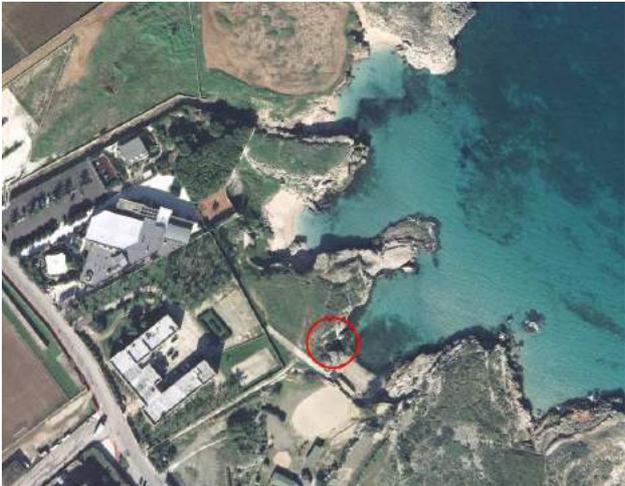
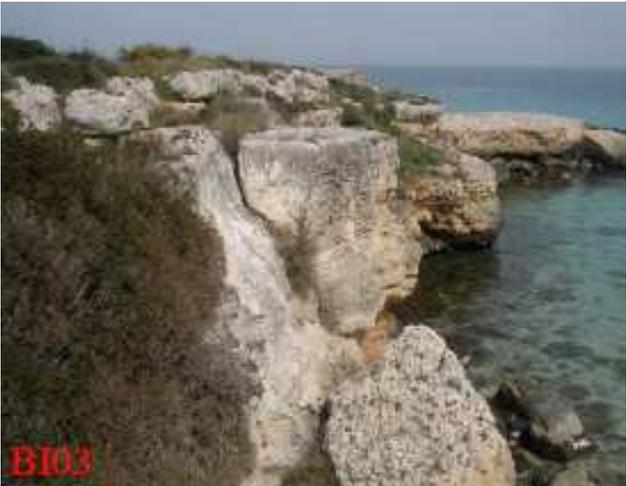
Comune:	Monopoli
Località:	A sud di Porto Paradiso

BI03 - Blocco instabile.

✓	Segnalazione con cartellonistica		Interdizione con transenne davanti alla grotta
	Interdizione con rete plastificata	✓	Interdizione da mare Interdizione da mare (eventualmente con boe) per un raggio di mt. 25.
	Interdizione a carico di privati		Interdizione al transito di persone e veicoli

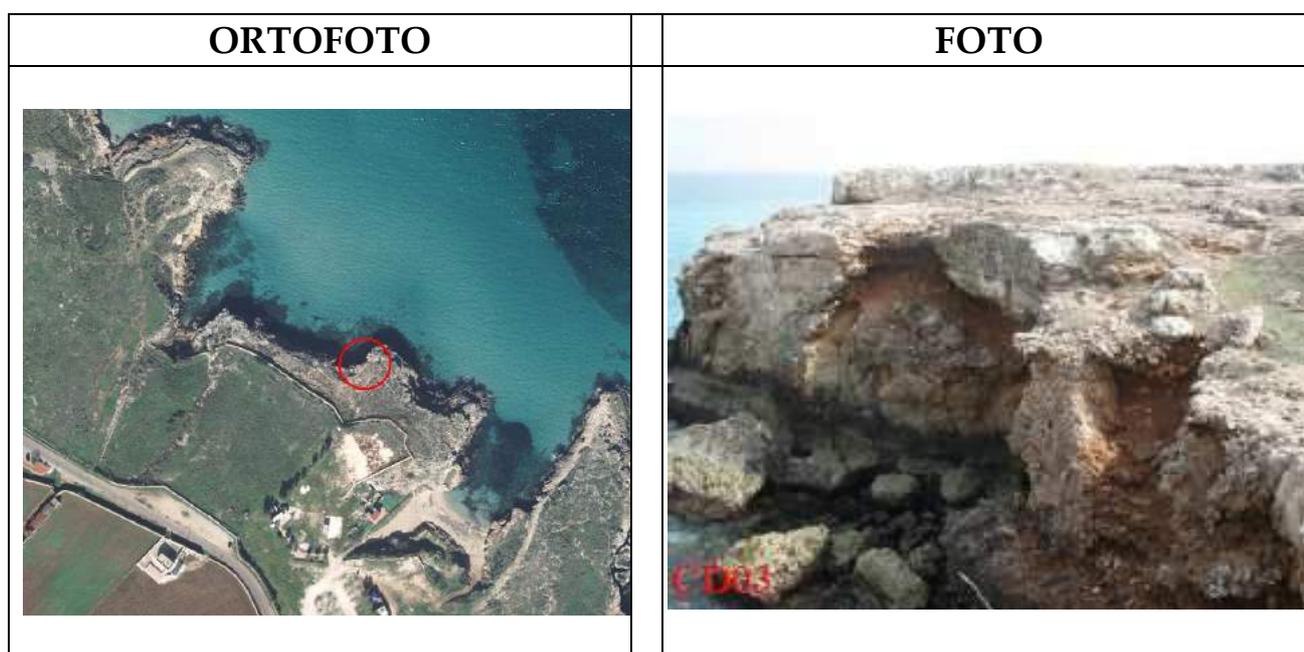
Comune:	Monopoli
Località:	Porto Camicia

CD03 - Zona instabile a causa di erosione differenziale provocata da variazioni locale di litologia.

✓	Segnalazione con cartellonistica	Interdizione con transenne davanti alla grotta
✓	Interdizione con rete plastificata lungo tutta l'area instabile ad una profondità di 10 m dal ciglio della scarpata.	Interdizione da mare con boe 50
	Interdizione a carico di privati	Interdizione al transito di persone e veicoli

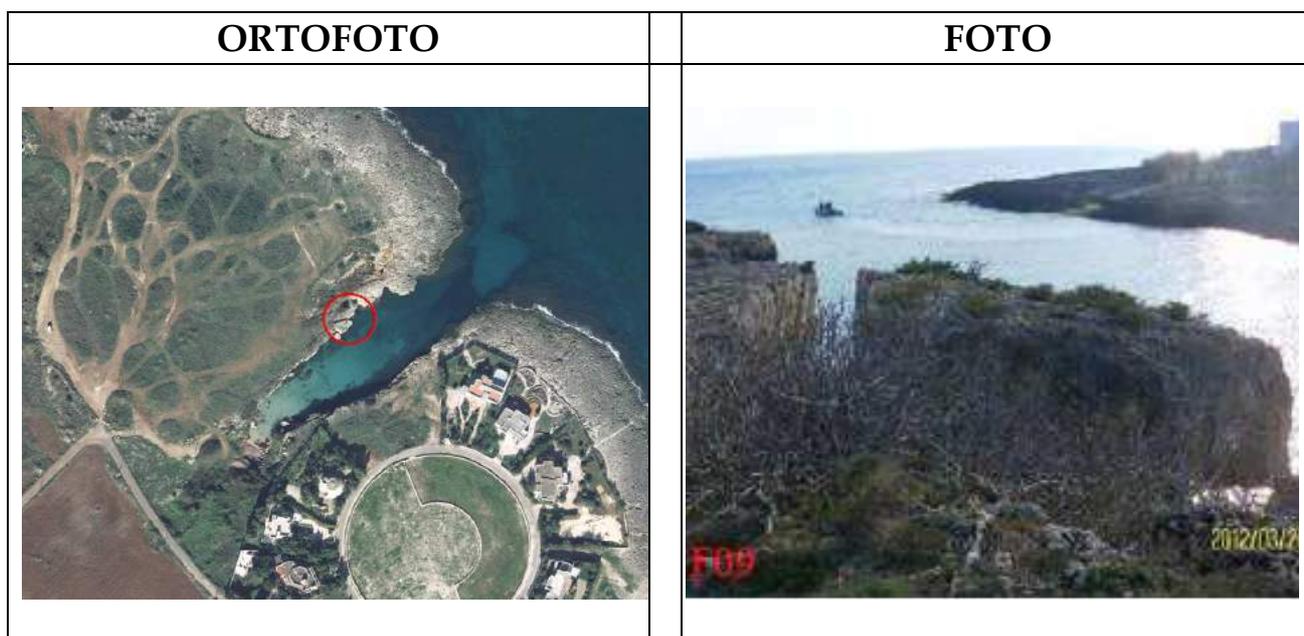
Comune:	Monopoli
Località:	Porto Camicia

F09 - Crepaccio parallelo al ciglio di falesia creato per disgreggio naturale di un blocco di calcarenite.

✓	Segnalazione con cartellonistica		Interdizione con transenne davanti alla grotta
✓	Interdizione con rete plastificata di tutta l'area fratturata e ad una distanza di 10 m a monte della stessa.	✓	Interdizione da mare Interdizione da mare (eventualmente con boe) per un raggio di mt. 25.
	Interdizione a carico di privati		Interdizione al transito di persone e veicoli

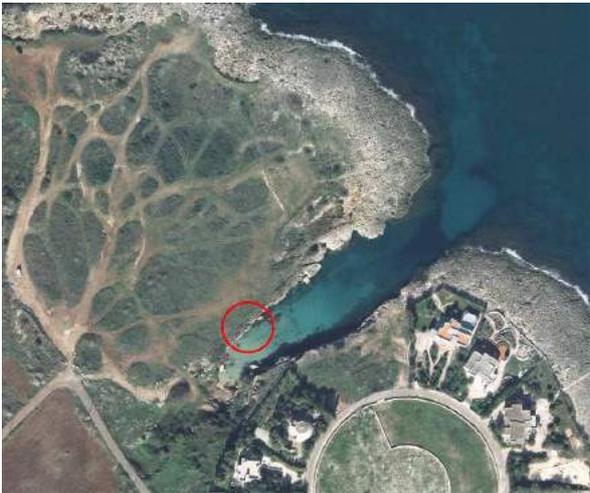
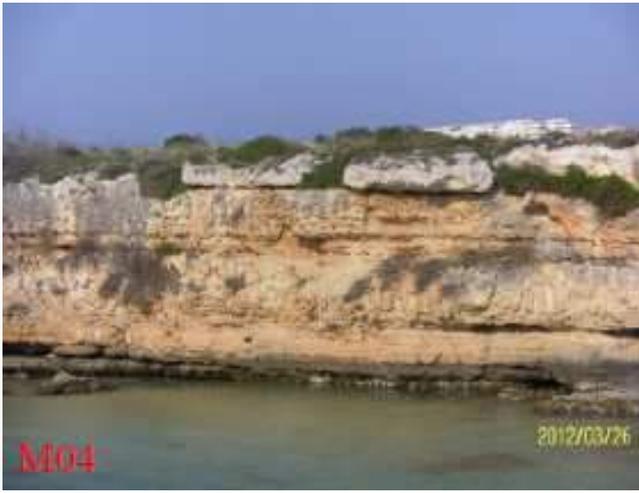
Comune:	Monopoli
Località:	Porto Camicia

M04 - Mensola aggettante di circa 40 cm.

<input checked="" type="checkbox"/>	<b>Segnalazione con cartellonistica</b>		<b>Interdizione con transenne davanti alla grotta</b>
	<b>Interdizione con rete</b>	<input checked="" type="checkbox"/>	<b>Interdizione da mare Interdizione da mare (eventualmente con boe) per un raggio di mt. 25.</b>
	<b>Interdizione a carico di privati</b>		<b>Interdizione al transito di persone e veicoli</b>

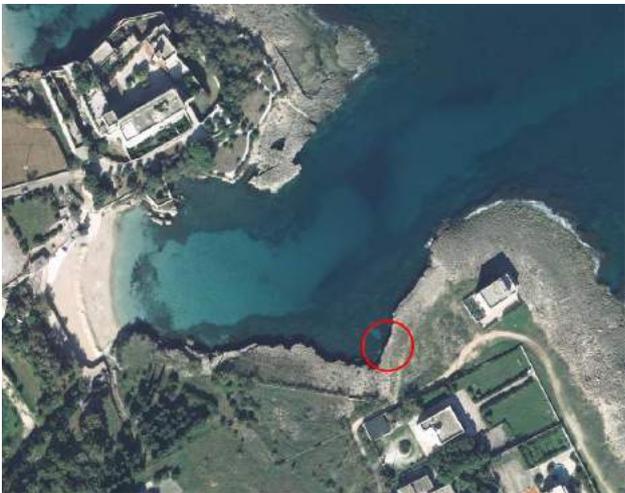
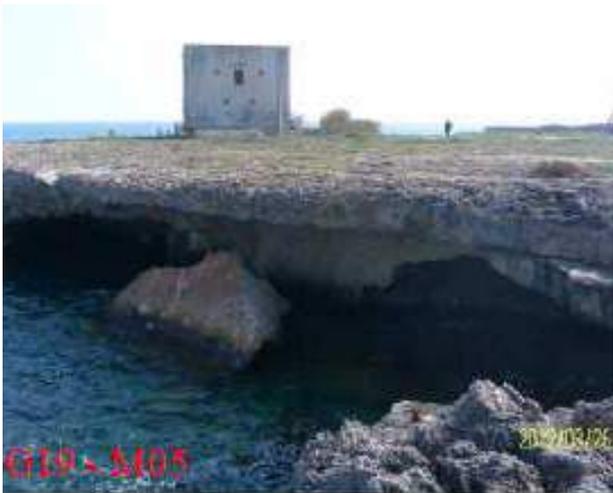
Comune:	Monopoli
Località:	Lido S. Stefano

G19 - Grotta in roccia calcarenitica avente volta sottile. Interessata da crollo recente di un setto centrale della cavità.

✓	Segnalazione con cartellonistica		Interdizione con transenne davanti alla grotta
✓	Interdizione con rete plastificata per tutta la lunghezza della grotta dall'alto da porre a 10 m dal ciglio della falesia.	✓	Interdizione da mare Interdizione da mare (eventualmente con boe) per un raggio di mt. 50.
	Interdizione a carico di privati		Interdizione al transito di persone e veicoli

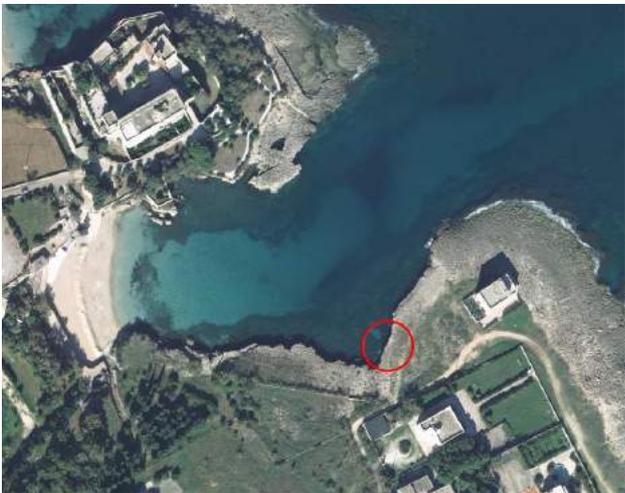
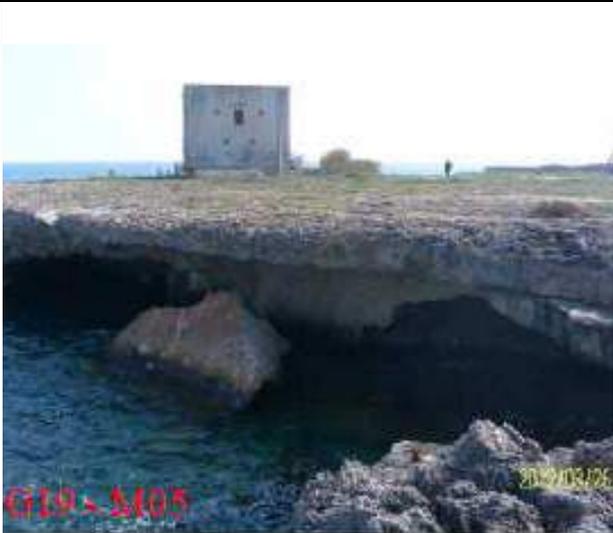
Comune:	Monopoli
Località:	Lido S. Stefano

M05 - Mensola in roccia calcarenitica aggettante di circa 2,5 m.

✓	Segnalazione con cartellonistica		Interdizione con transenne davanti alla grotta
✓	Interdizione con rete plastificata per tutta la lunghezza della grotta dall'alto da porre a 10 m dal ciglio della falesia.	✓	Interdizione da mare Interdizione da mare (eventualmente con boe) per un raggio di mt. 50.
	Interdizione a carico di privati		Interdizione al transito di persone e veicoli

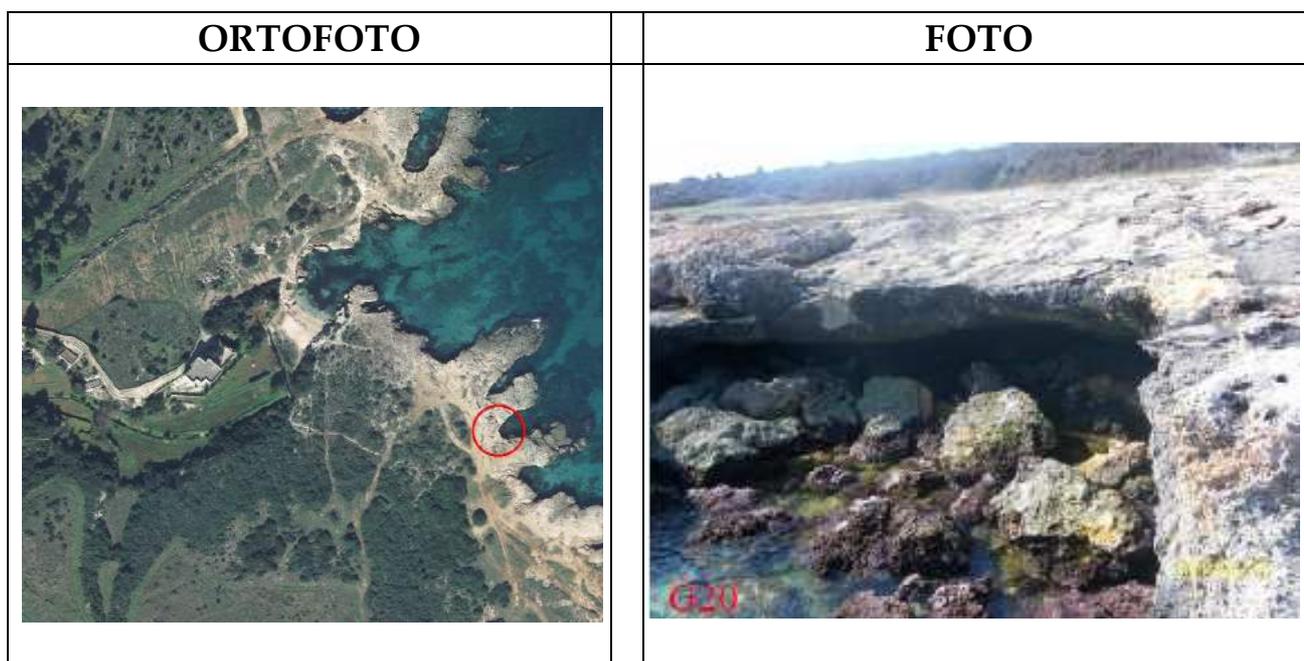
Comune:	Monopoli
Località:	Cala Verde

G20 - Grotta in roccia calcarenitica con volta sottile.

✓	Segnalazione con cartellonistica	Interdizione con transenne davanti alla grotta
✓	Interdizione dall'alto con rete plastificata per tutta la lunghezza della grotta e a 10 m dal ciglio della falesia.	Interdizione da mare con boe 25
	Interdizione a carico di privati	Interdizione al transito di persone e veicoli

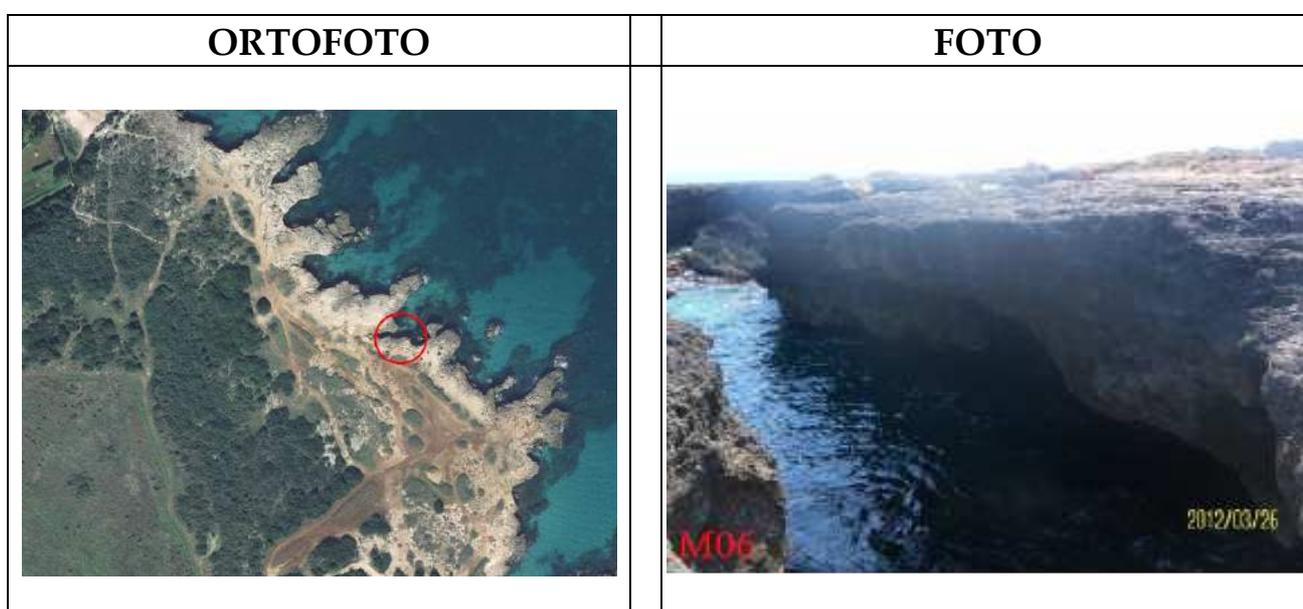
Comune:	Monopoli
Località:	tra Cala Verde e Torre Cintola

M06 - Mensola in roccia calcarenitica aggettante di circa 1 metro.

✓	Segnalazione con cartellonistica		Interdizione con transenne davanti alla grotta
✓	Interdizione dall'alto con rete plastificata per tutta la lunghezza della mensola e a 10 m dal ciglio della falesia.	✓	Interdizione da mare Interdizione da mare (eventualmente con boe) per un raggio di mt. 50.
	Interdizione a carico di privati		Interdizione al transito di persone e veicoli

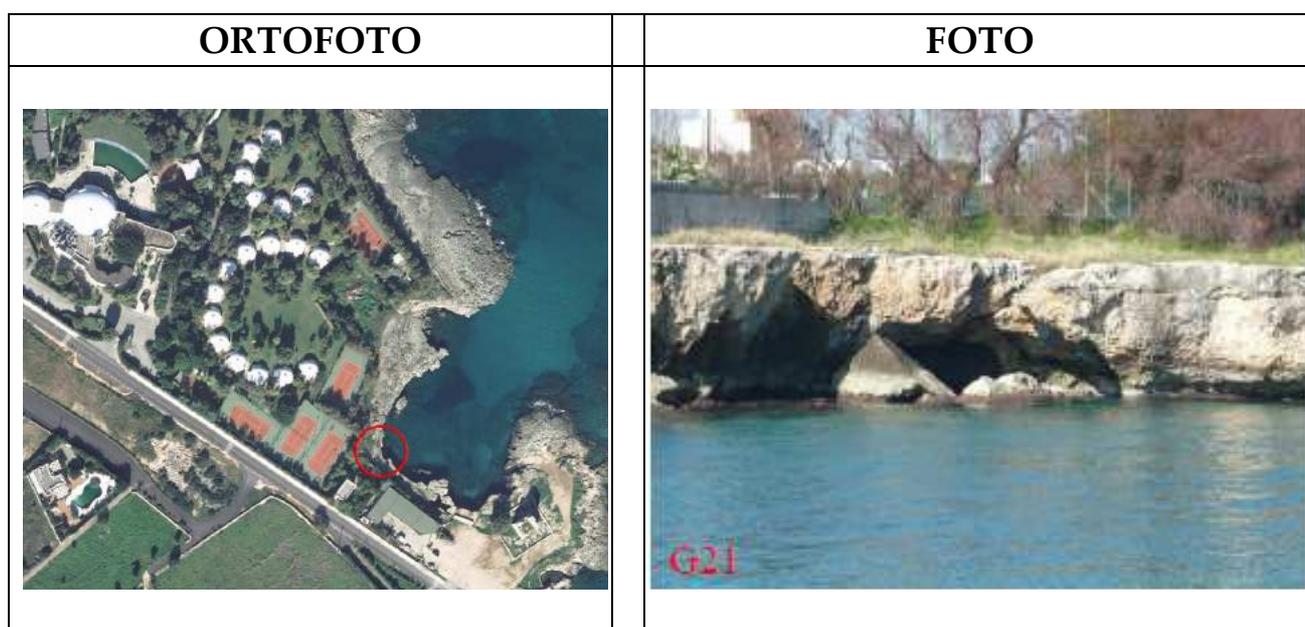
Comune:	Monopoli
Località:	Torre Cintola

G21 - Grotta in roccia calcarenitica.

✓	Segnalazione con cartellonistica	Interdizione con transenne davanti alla grotta
✓	Interdizione al passaggio di persone e al transito di veicoli con rete plastificata di tutta l'area.	Interdizione da mare 50
	Interdizione a carico di privati	Interdizione al transito di persone e veicoli

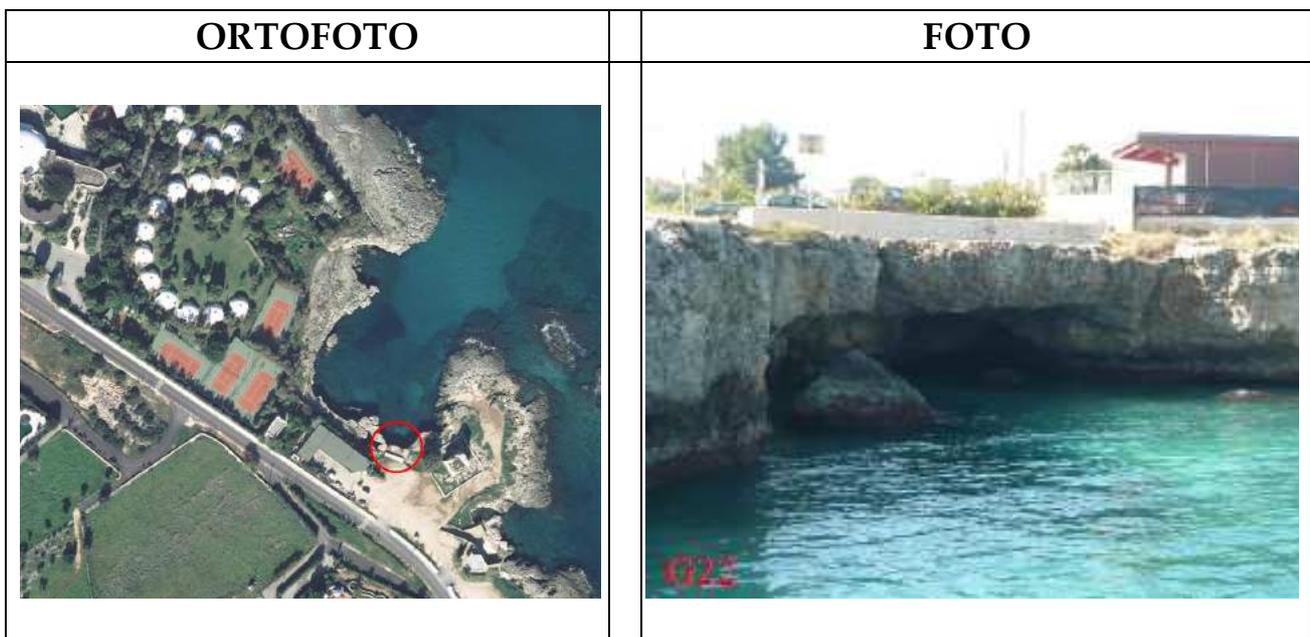
Comune:	Monopoli
Località:	Torre Cintola

G22 - Grotta in roccia calcarenitica.

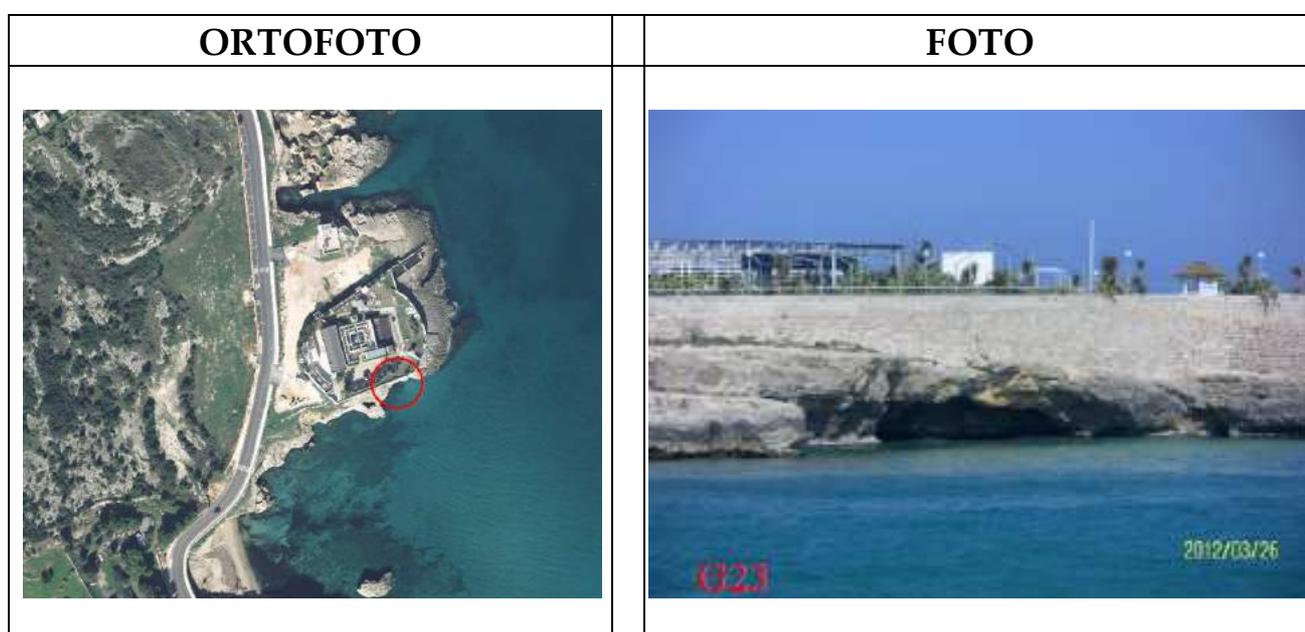
G23 - Grotta marina con assottigliamento della volta nella parte antistante.

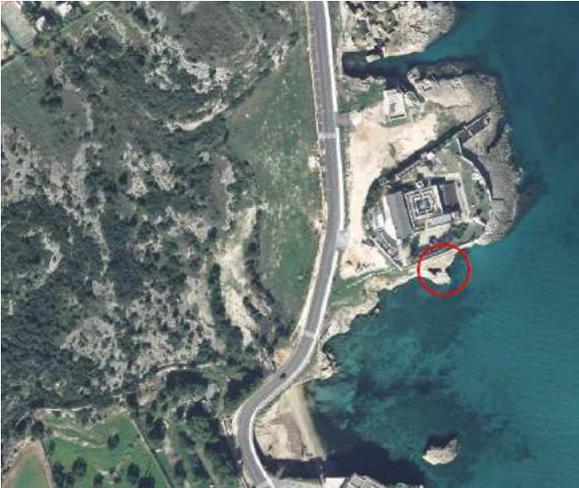
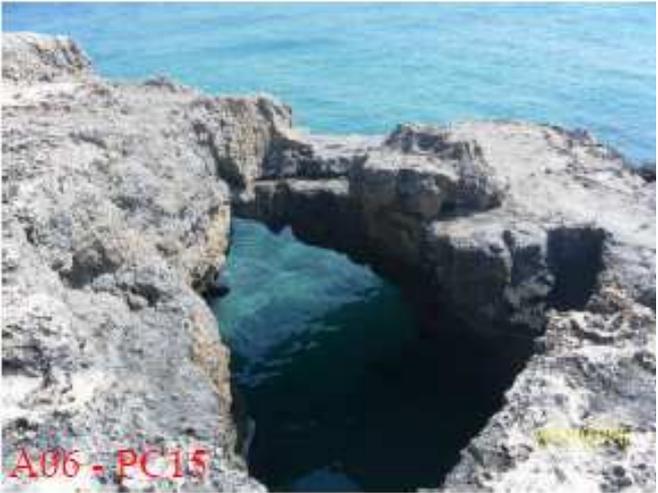
A06 - Ponte in roccia calcarenitica facente parte della volta di una grotta marina

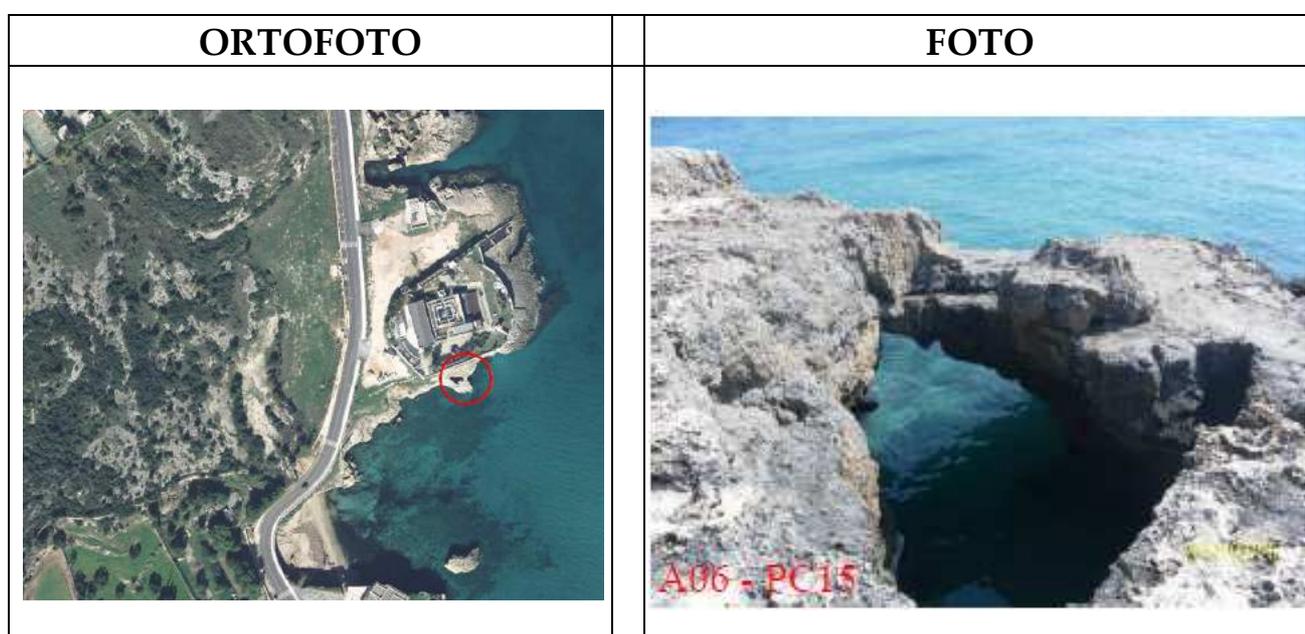
PC15 - Pozzo di crollo di grosse dimensioni.

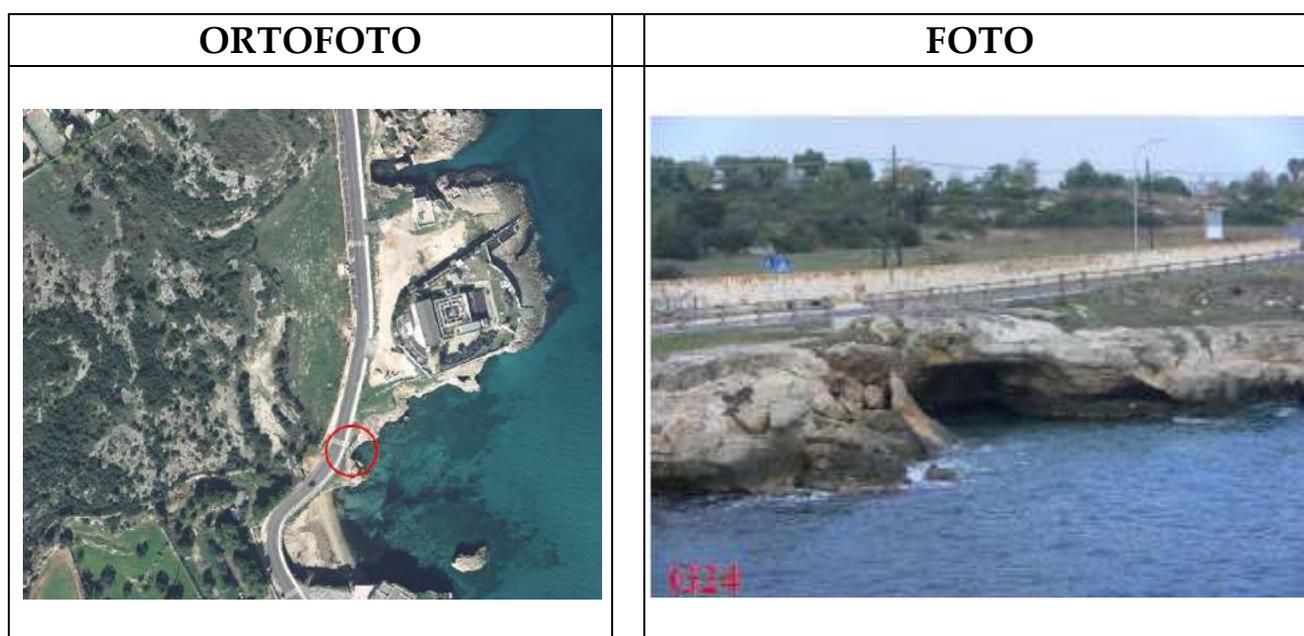
G24 - Grotta in roccia calcarenitica con volta sottile nella parte antistante

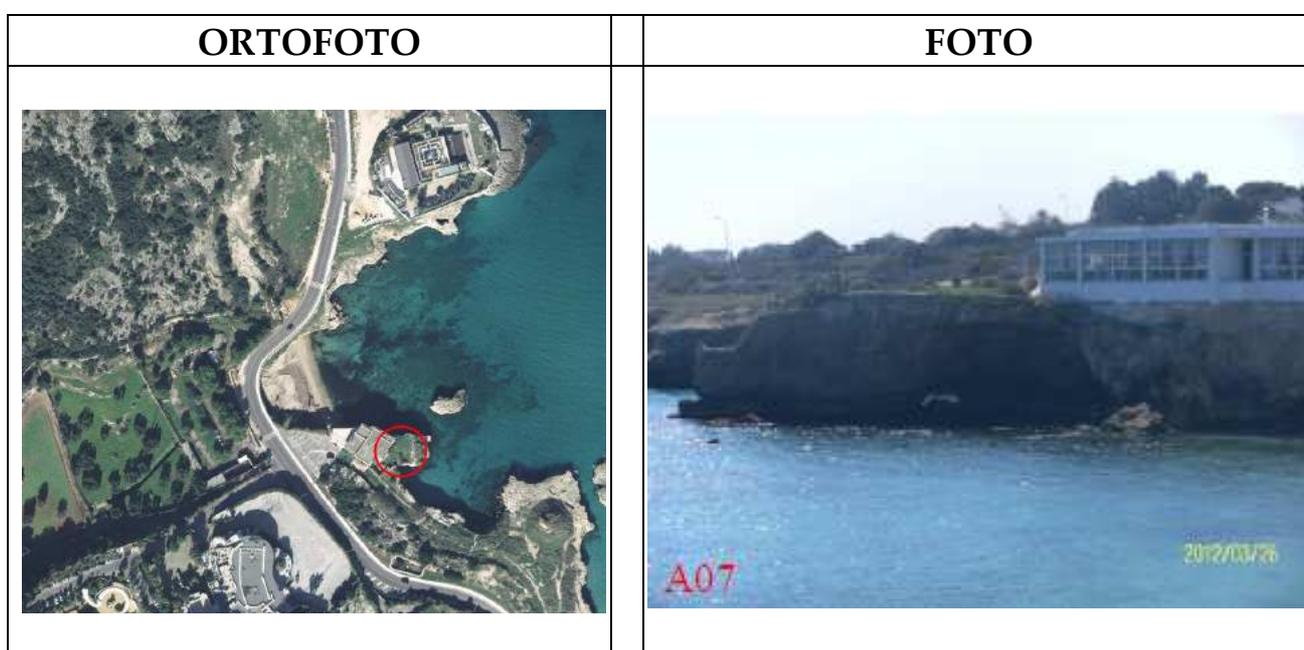
A07 - Ponte di roccia ad arco con piccolo imbocco a sud e molto più largo a nord.

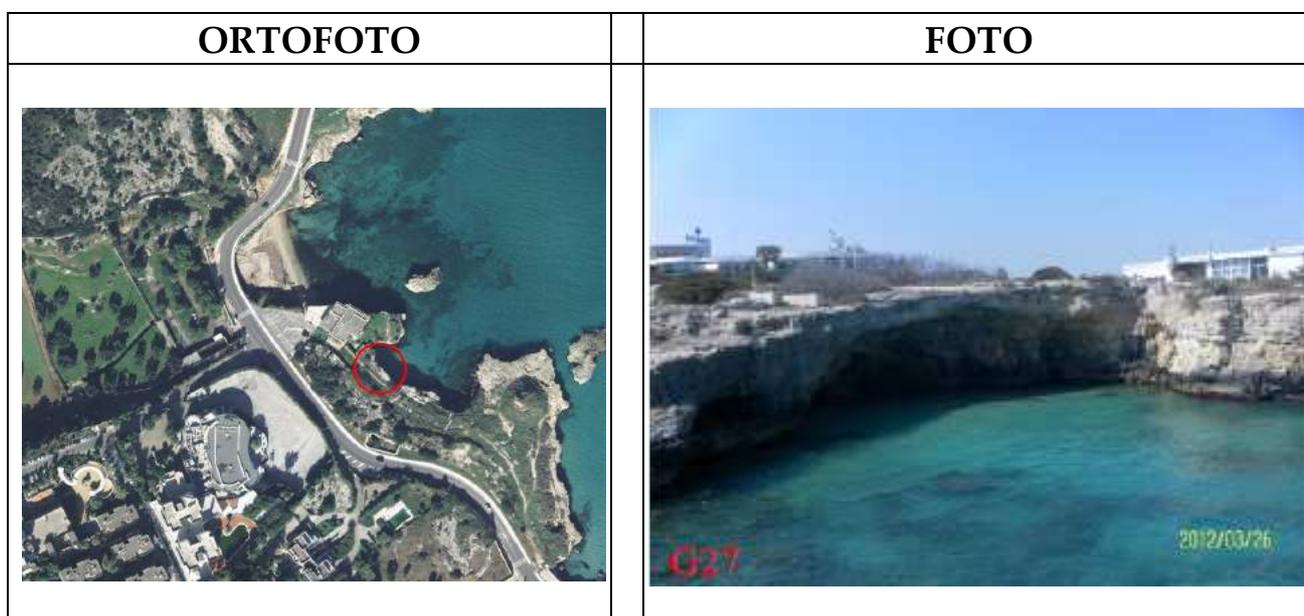
G27 - Ampia grotta in roccia calcarenitica. Presenza sulla volta di recenti distacchi di blocchi di roccia e pozzo di crollo nella parte centrale della volta.

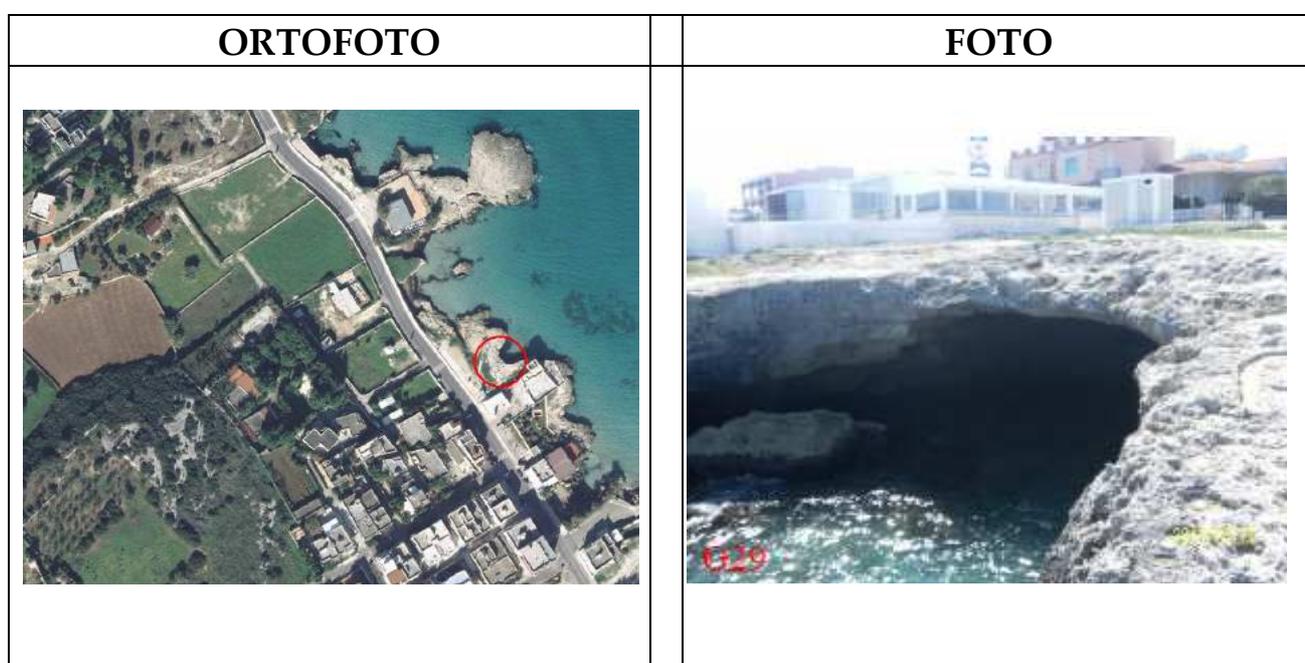
G29 - Grotta profonda in roccia calcarenitica con volta sottile.

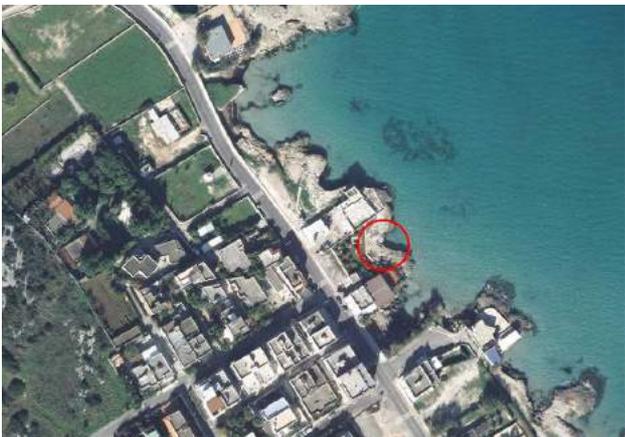
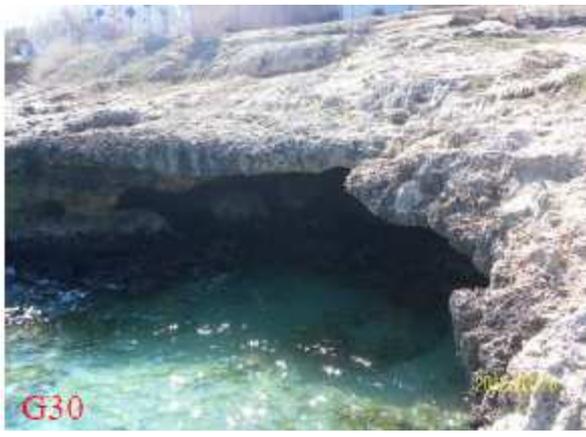
G30 - Grotta in roccia calcarenitica con presenza sulla volta di un pozzetto di crollo coperto da una griglia metallica.
