# *Ministero delle Infrastrutture e dei Trasporti*

## *Ufficio Circondariale Marittimo*

## Ordinanza n. 26/2012

IL CAPO DEL CIRCONDARIO MARITTIMO E COMANDANTE DEL PORTO DI MONOPOLI

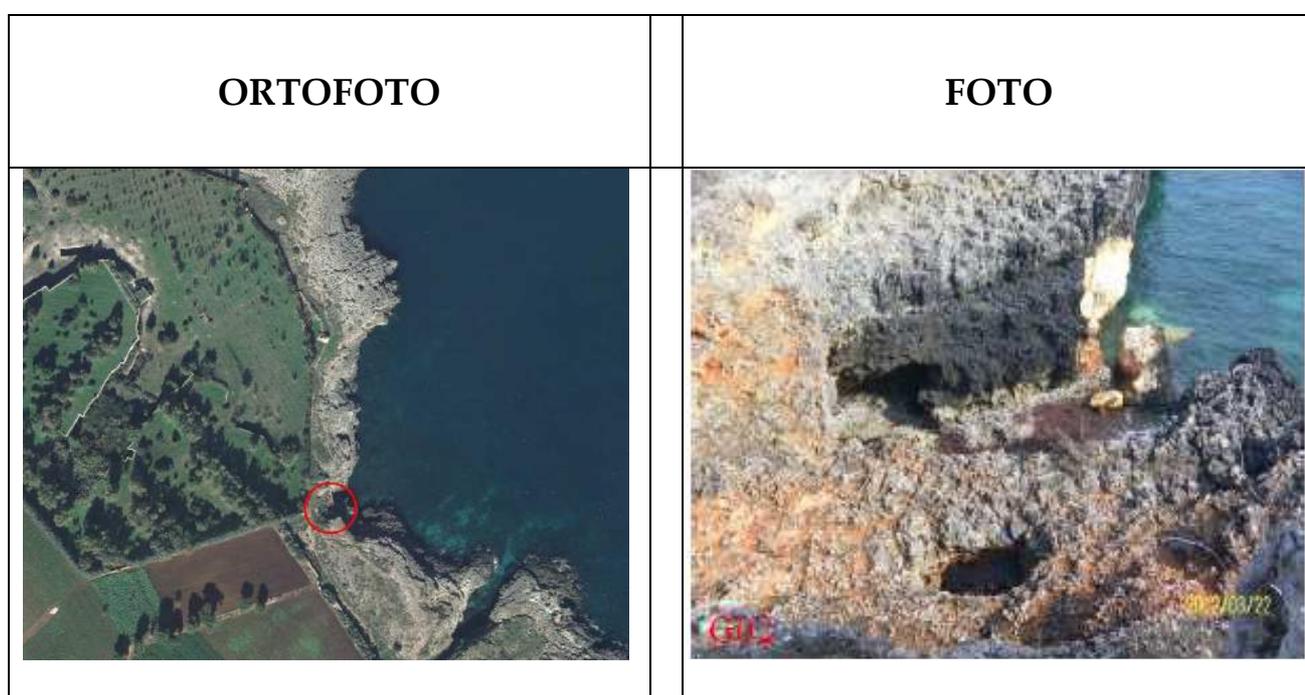
G02 - Grotta con arco in roccia calcarenitica.

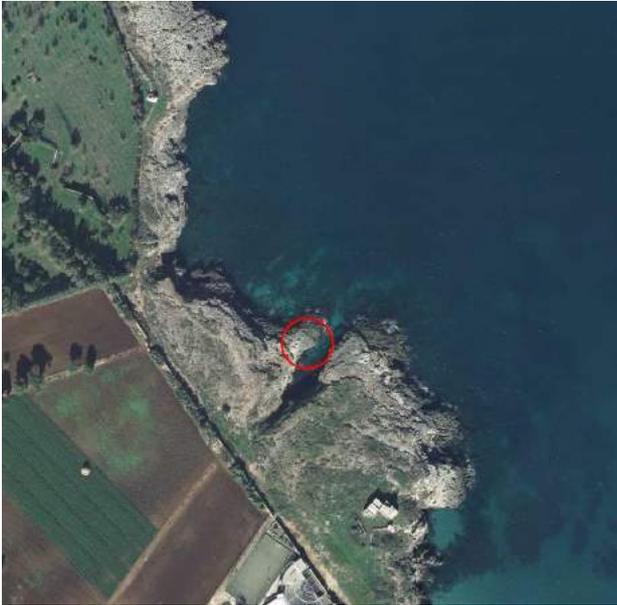
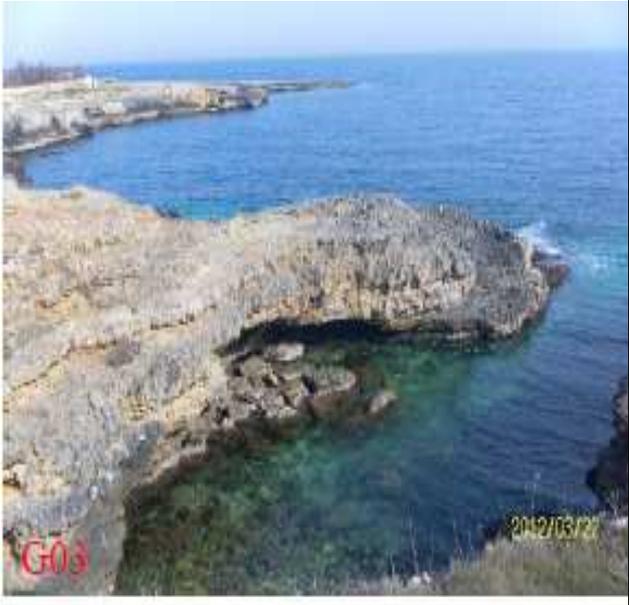
G03 - Grotta in roccia calcarenitica. Probabile formazione di un arco visibile con bassa marea.

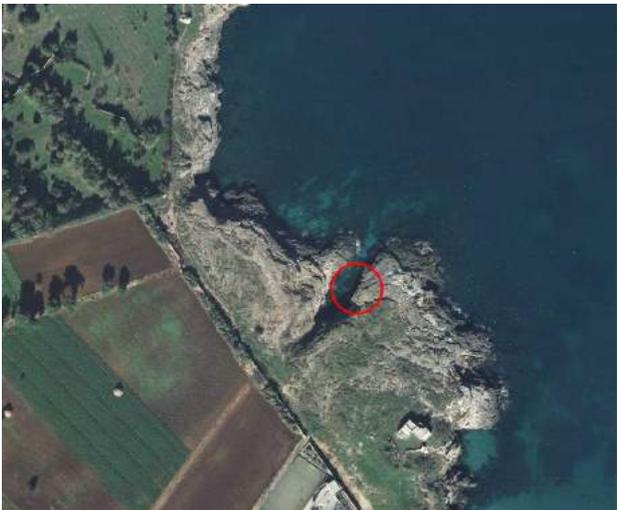
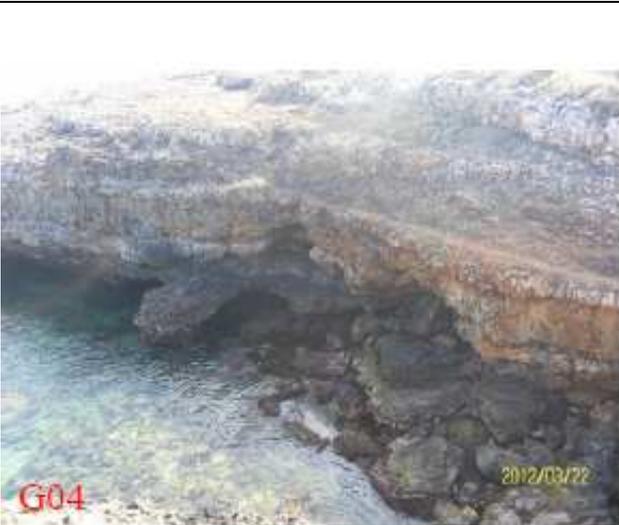
G04 - Grotta in roccia calcarenitica di modeste dimensioni. Crolli nella parte centrale

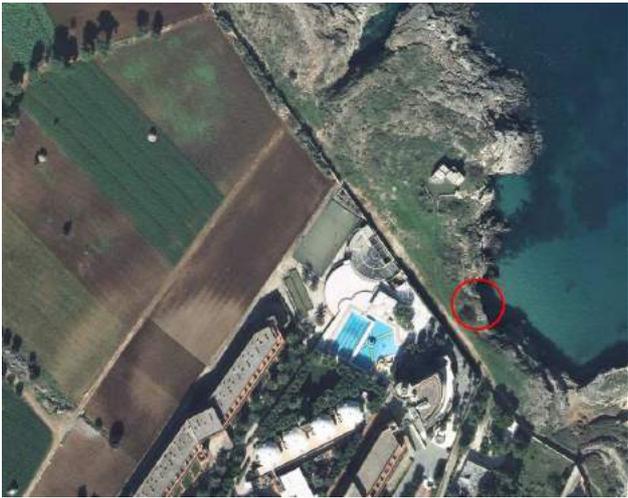
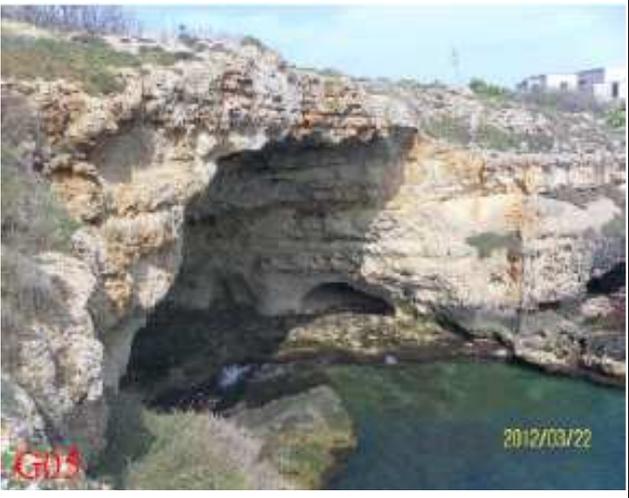
G05 - Grotta ampia in roccia calcarenitica stratificata. Potenziali distacchi dalla volta.

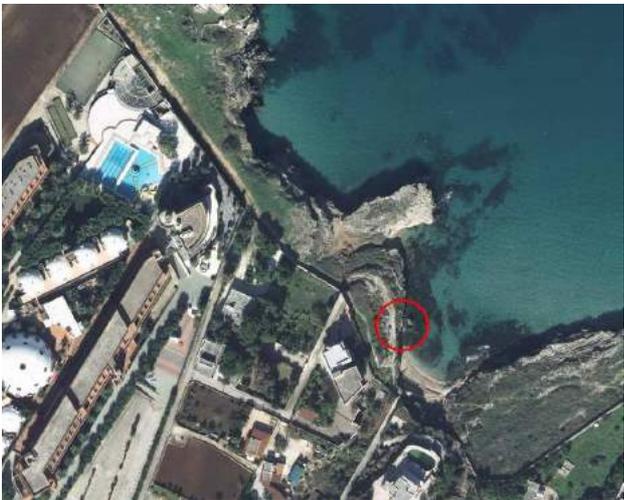
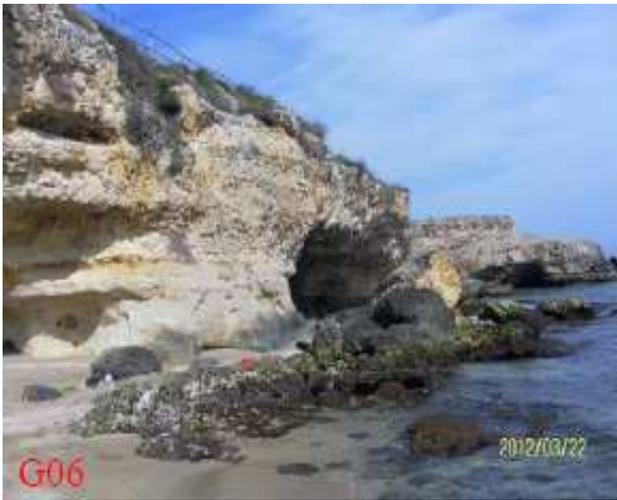
G06 - Grotta in roccia calcarenitica che presenta sulla superficie superiore della volta un masso in precario equilibrio.

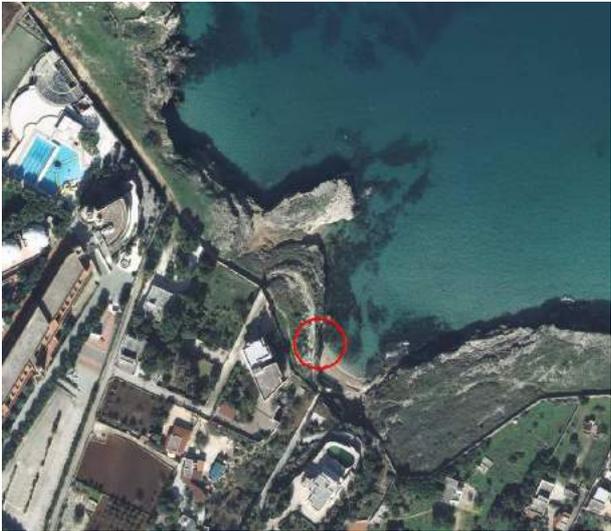
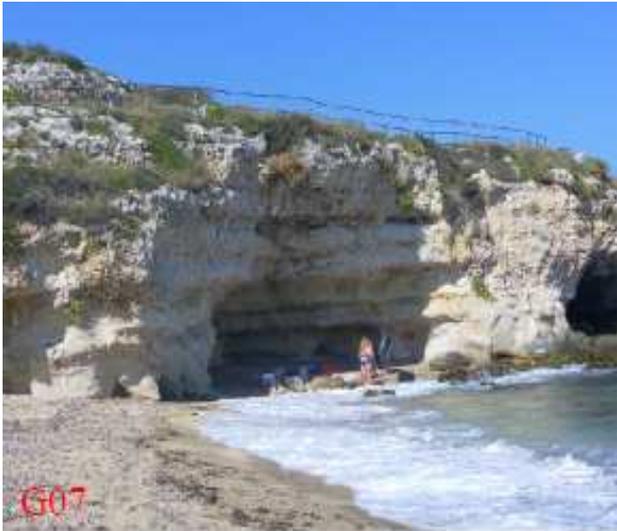
G07 - Ampia grotta in strati calcarenitici teneri.

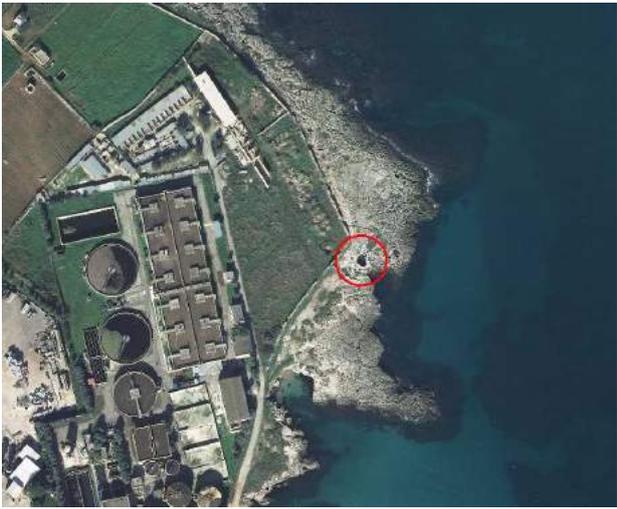
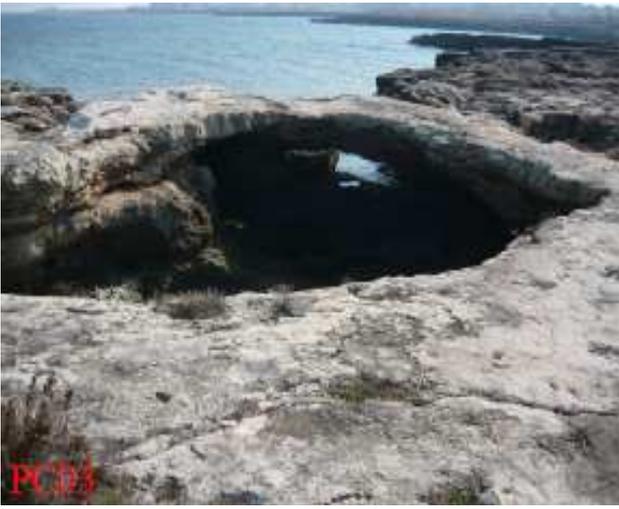
PC03 - Pozzetto di crollo che ha generato un piccolo ponte naturale con presenza di massi disposti a protezione dell'area.

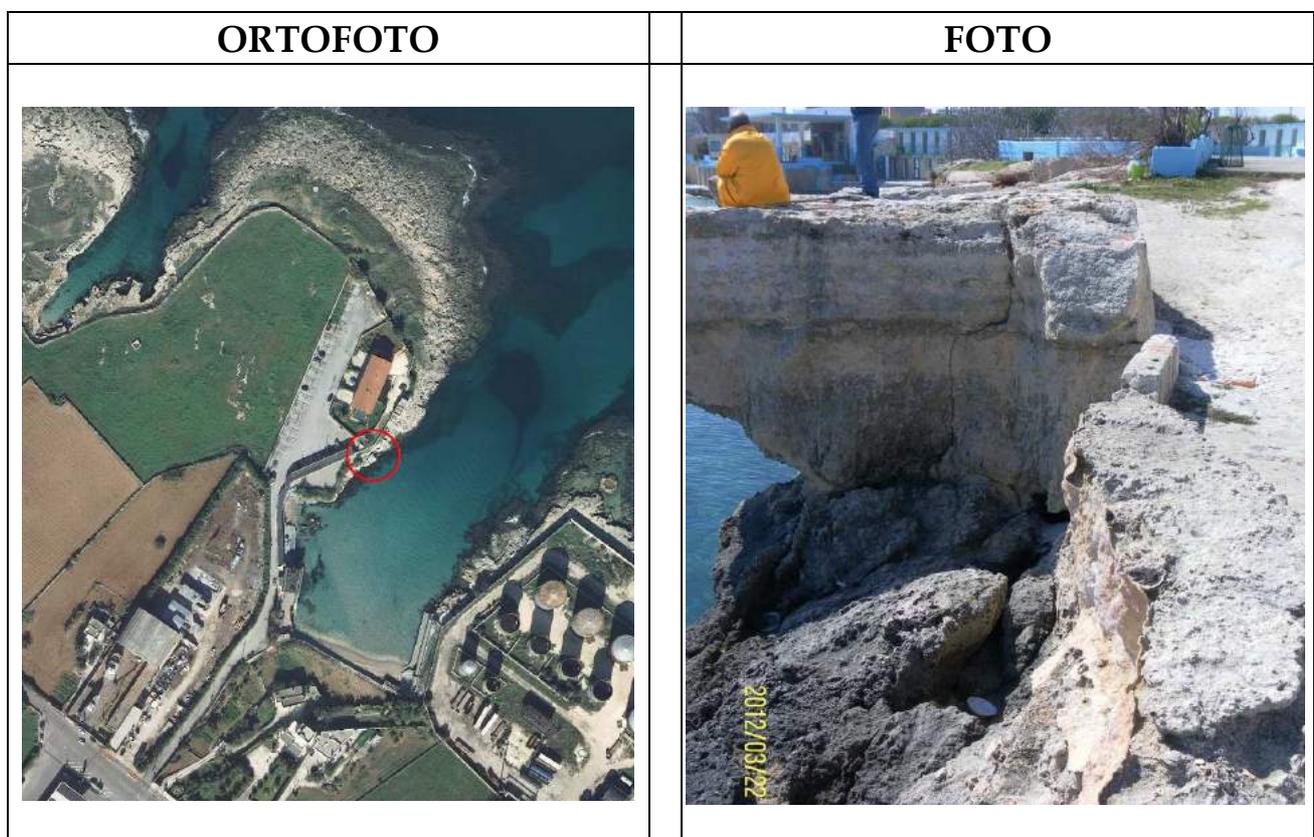
F01 - Frattura in prossimità di un blocco aggettante verso mare

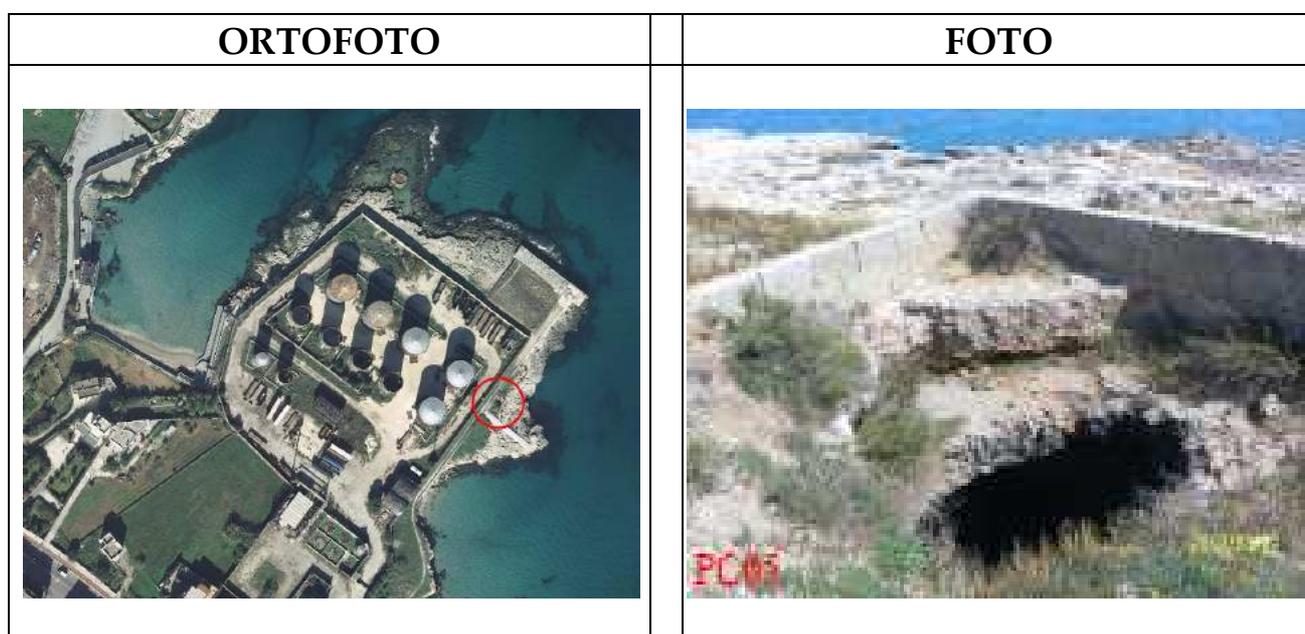
PC05 - Pozzo di crollo con piccola recinzione.

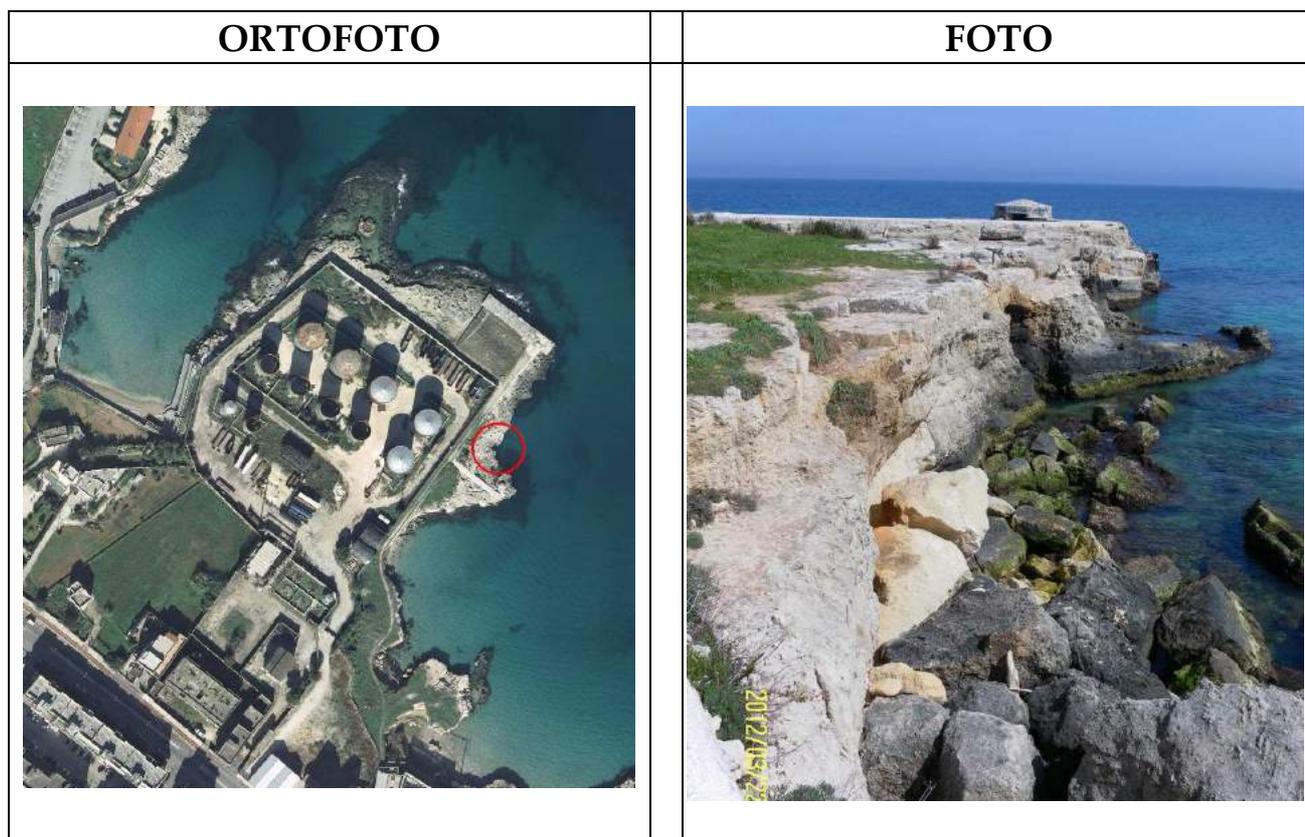
G10 - Grotta in roccia calcarenitica.

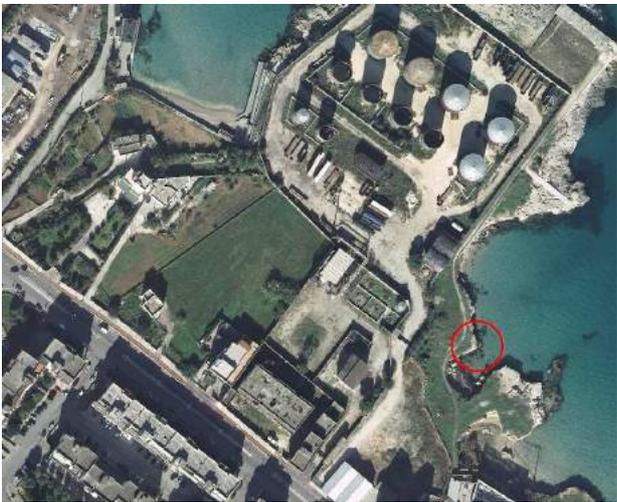
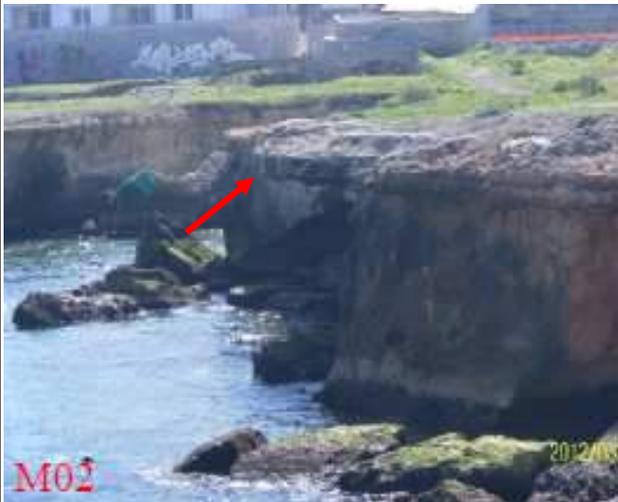
M02 - Mensola aggettante di circa 2 metri.

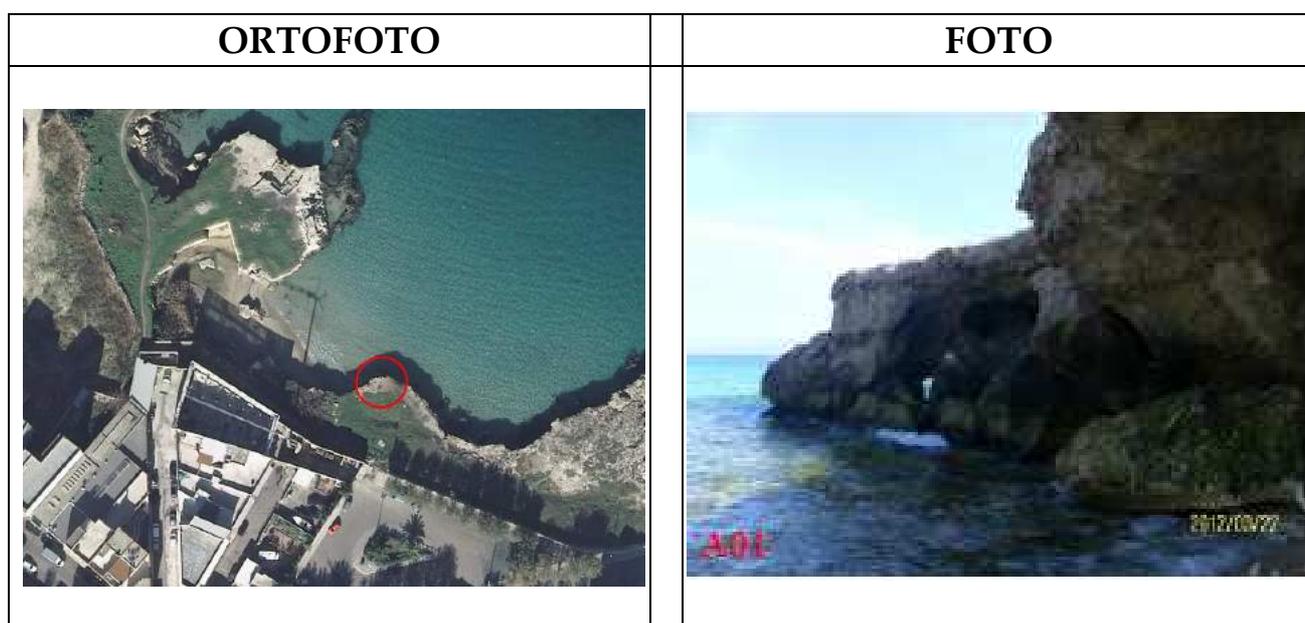
A01 - Ponte naturale con numerosi crolli antistanti il lato sinistro.

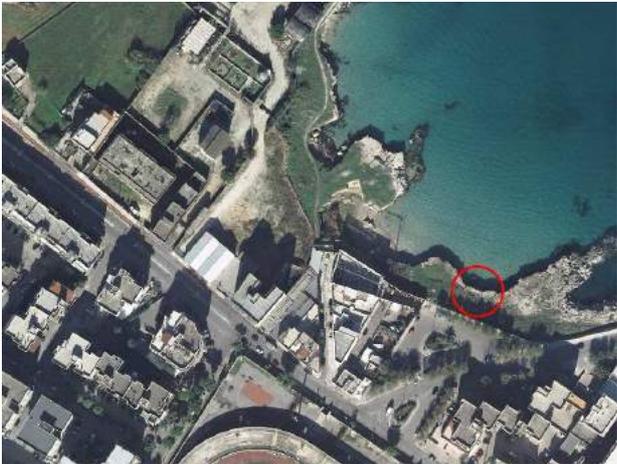
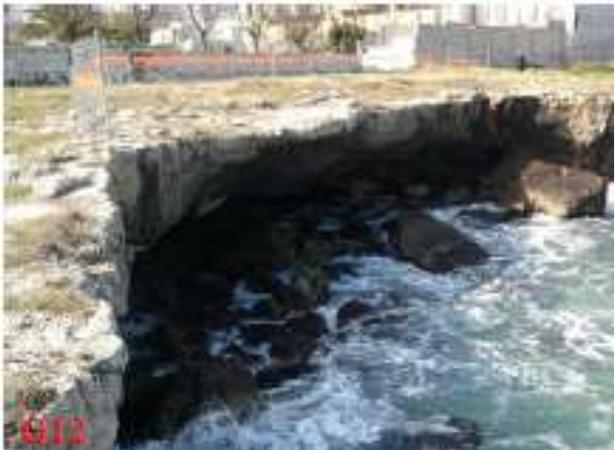
G12 - Grotta in roccia calcarenitica.

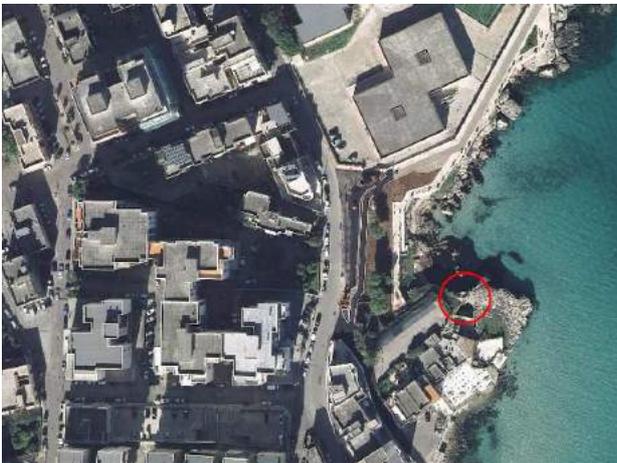
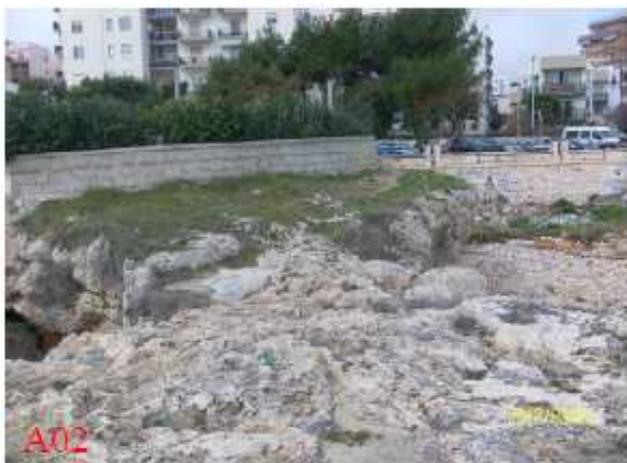
A02 - Ponte in roccia calcarenitica.

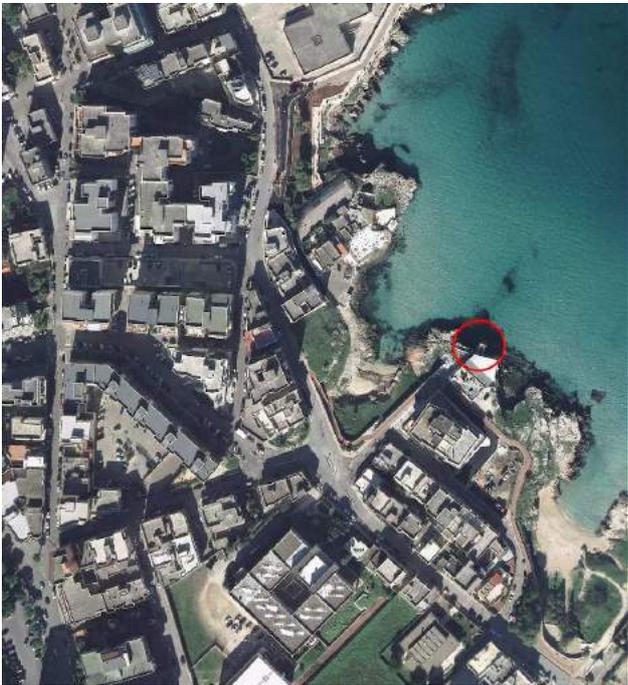
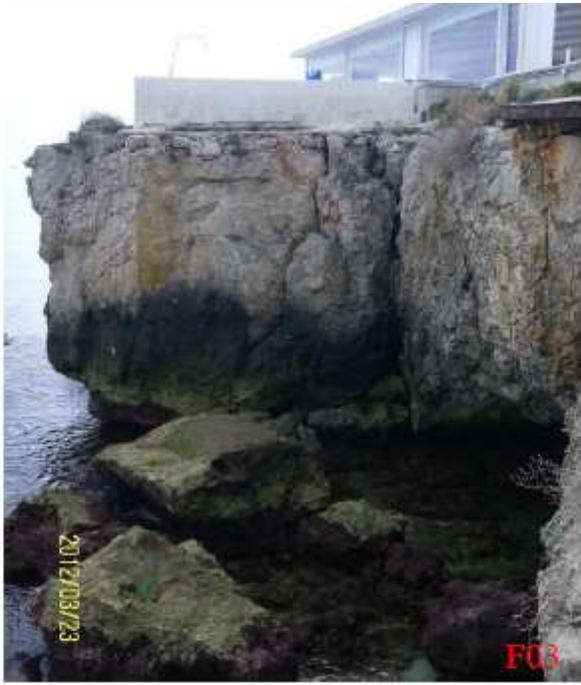
F03 - Fratture beanti in corrispondenza di una sporgenza della falesia in roccia calcarenitica che interessa un vascone in calcestruzzo sovrastante.

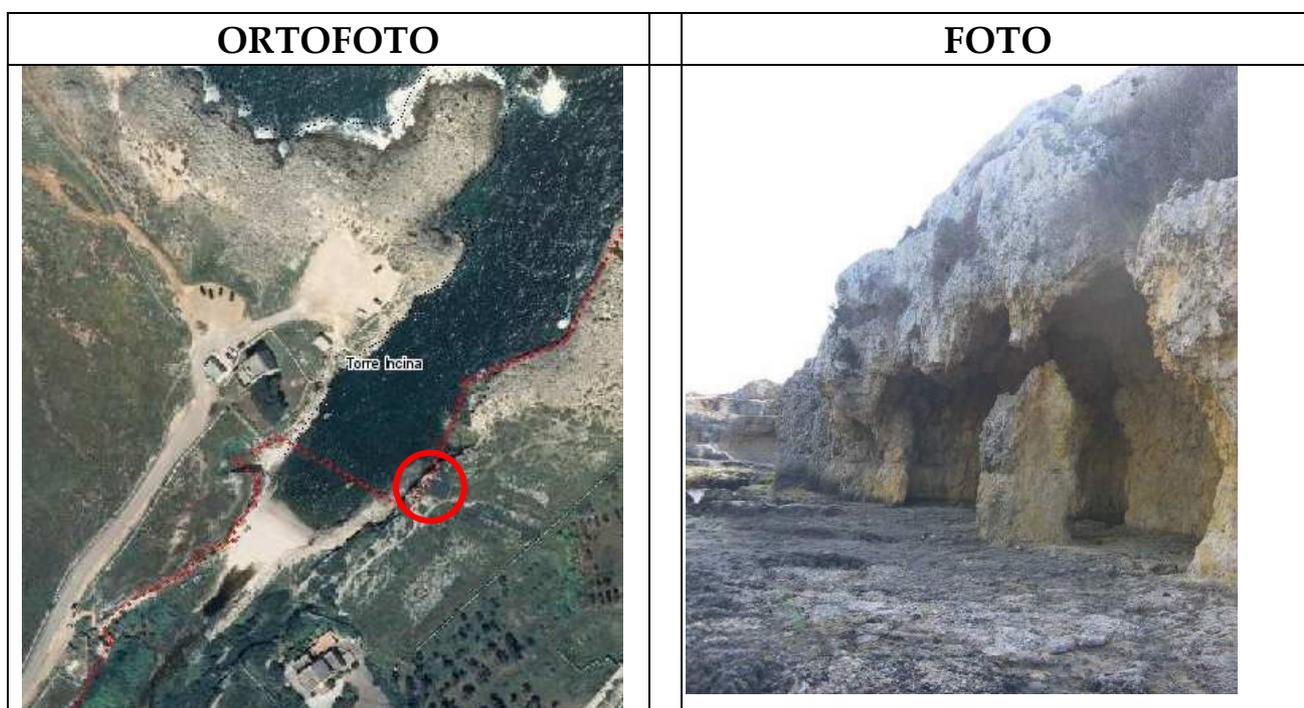
G01 - Grotta in calcarenite. Sono presenti: pilastro distaccato nella parte alta, piccolo pozzetto di crollo, fratture sulla parete e sulla volta.
