**ORDINANZA N. 21/2015**

**( COSTONI FRANOSI ISOLA DI LINOSA )**

- **Isola di Linosa:**
  1. Specchio acqueo Cala Pozzolana di Ponente (**Allegato 1.1**);
  2. Specchio acqueo compreso tra Cala Pozzolana di Levante e Punta Calcarella (**Allegato 1.2**);
  3. Specchio acqueo Faraglioni (**Allegato 1.3**);

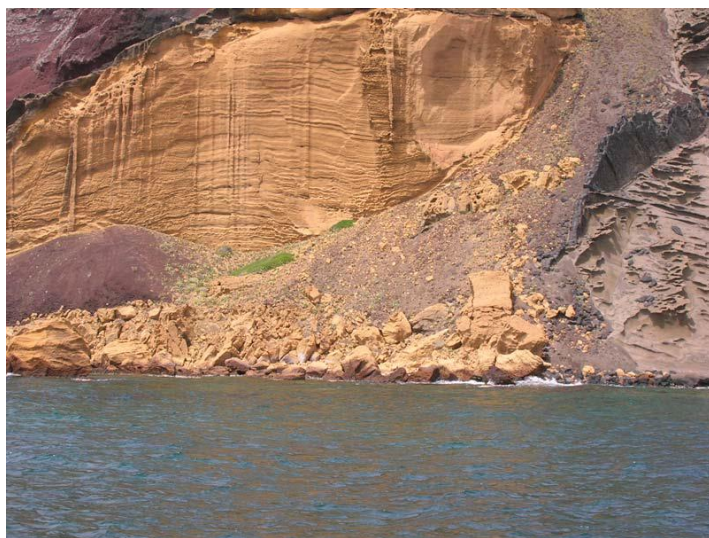
Foto 1 – Dissesto in località Cala Pozzolana di Ponente

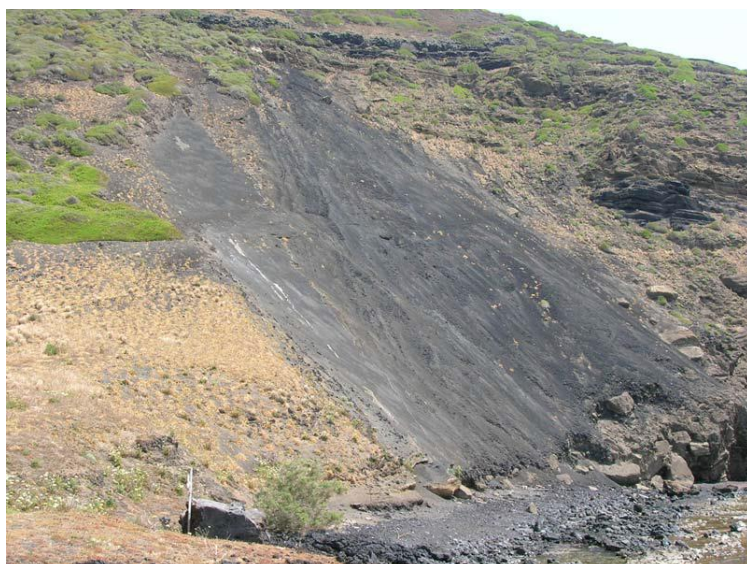
Foto 2 – Dissesto in località Cala Pozzolana di Levante
